ترميم جدار حجري مائل في موقع دادان "الخريبة"، العلا، المملكة العربية السعودية: دراسة ميدانية تطبيقية

ملخص البحث:

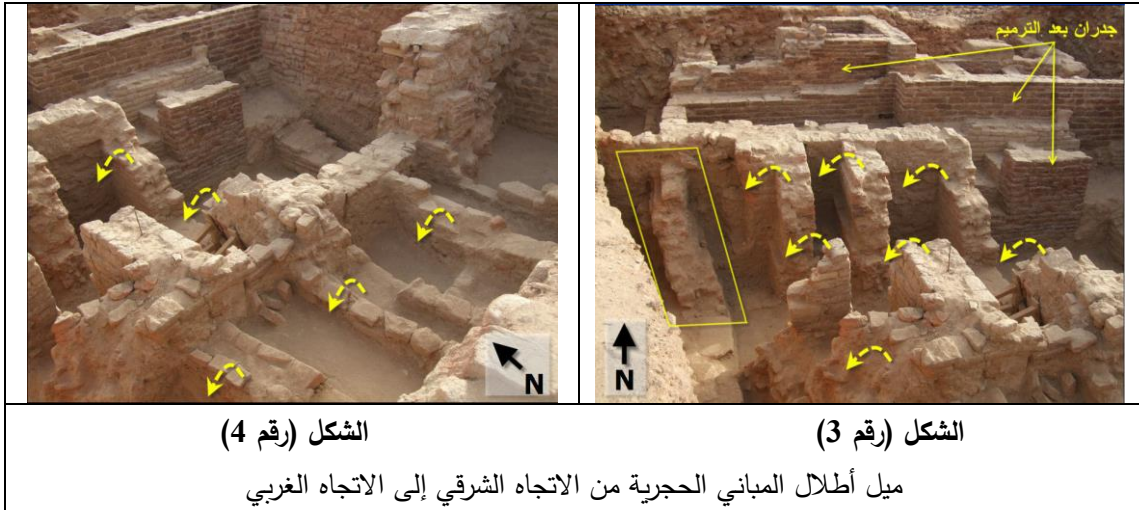
- ميل معظم إطلال جدران مباني الموقع نحو الغرب كما يتضح من الشكلين رقمي (3، 4).
- ضعف المونة المستخدمة لربط الكتل الحجرية والتي تتكون بشكل أساسي من الطين، والطفلة.

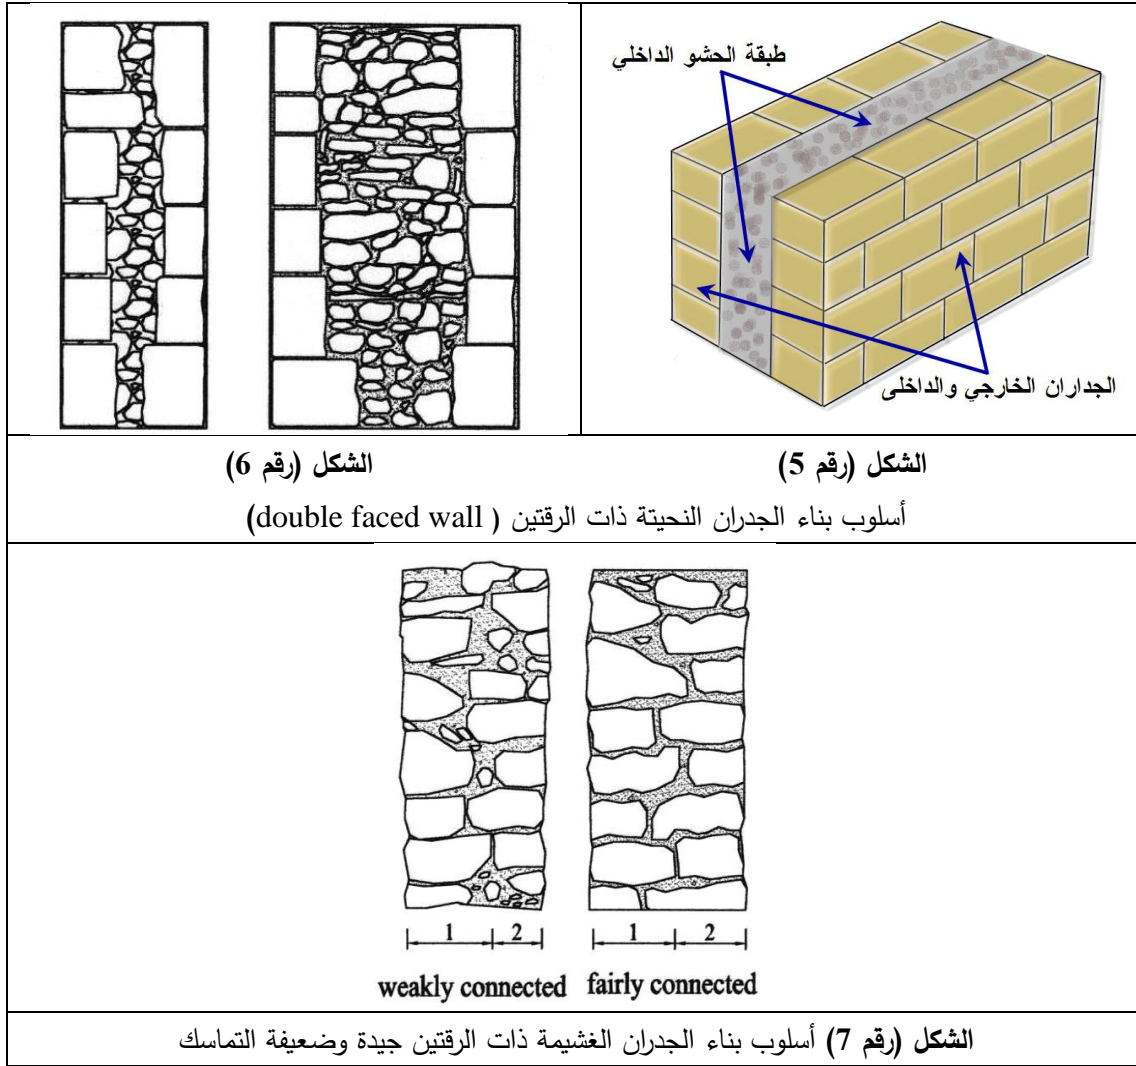
- انهيارات جزئية وكلية في أماكن متفرقة من موقع الحفائر.
- انتشار أسلوب البناء بطريقة الجدران ذات الرقتين (Double faced wall) حيث يبني الجدارين الداخلي والخارجي وبينهما طبقة الحشو الداخلية والمكونة من (مونة كسر أحجار، فخار، طفلة... الخ)، الشكل (رقم 5)⁽⁵⁾

- اختلاف في نوعية الأحجار المستخدمة للبناء باختلاف الفترات الزمنية والهدف من البناء، حيث استخدمت الأحجار الرملية النحيفة (Ashlars) شكل (رقم 6)، في الفترات الزمنية الأقدم، التي تقع في منسوب منخفض عن تلك المبنية في فترات زمنية أحدث، أما أطلال المباني الموجودة في منسوب أعلى فقد استخدم في معظمها الحجر الرملي الغشيم، (منه ما هو جيد التماسك (fairly connected) ومنه ما هو ضعيف التماسك (weakly connected) (انظر الشكل رقم 7).

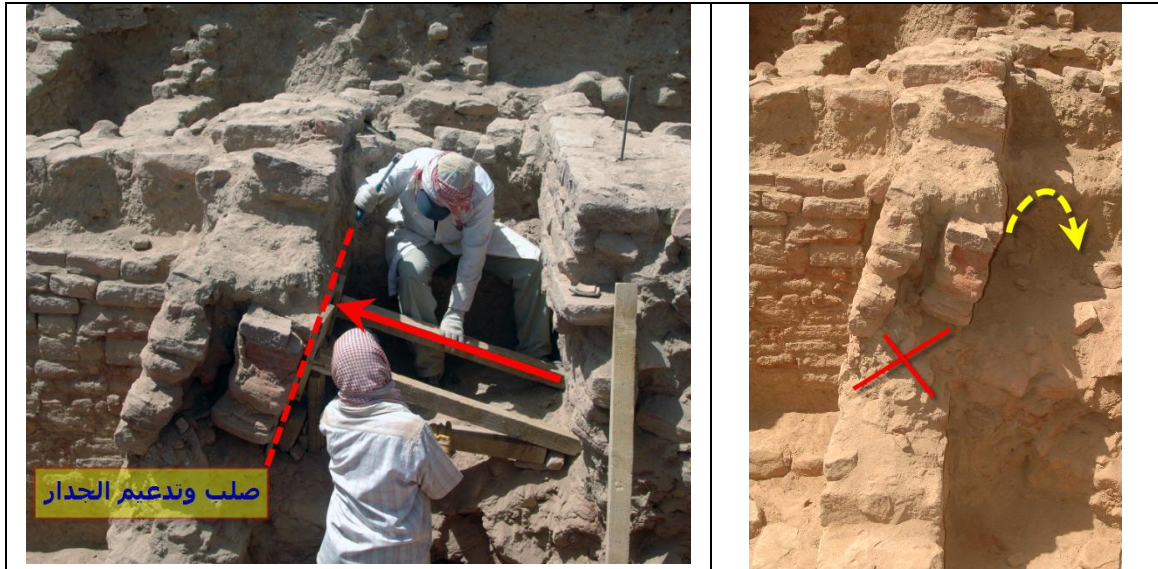
- الكشف عن الجدار المائل في مربع (9H)، في الموسم السادس 1430هـ / 2009م، في موقع دادان "الخريبة"، الشكل (رقم 8).
- تأمين وصلب الجدار بأسلوب الصلب المائل والأفقي، الشكل (رقم 9).
- دراسة الحالة الفعلية للجدار المائل والتوصل إلى المعلومات التالية:

الشكل رقم (9) صلب وتدعيم الجدار المائل

الشكل رقم (8) الجدار بعد الكشف

استخدمت المربيع الخشبية (العروق الخشبية) لعمليات الصلب والتدعيم، وقد تم التدعيم للرقعة الغربية من الجدار نظراً لاتجاه الميل نحو الجهة الغربية، استخدمت الصلبات المائلة والأفقية لتأمين حالة الجدار ومنعة من الانهيار.

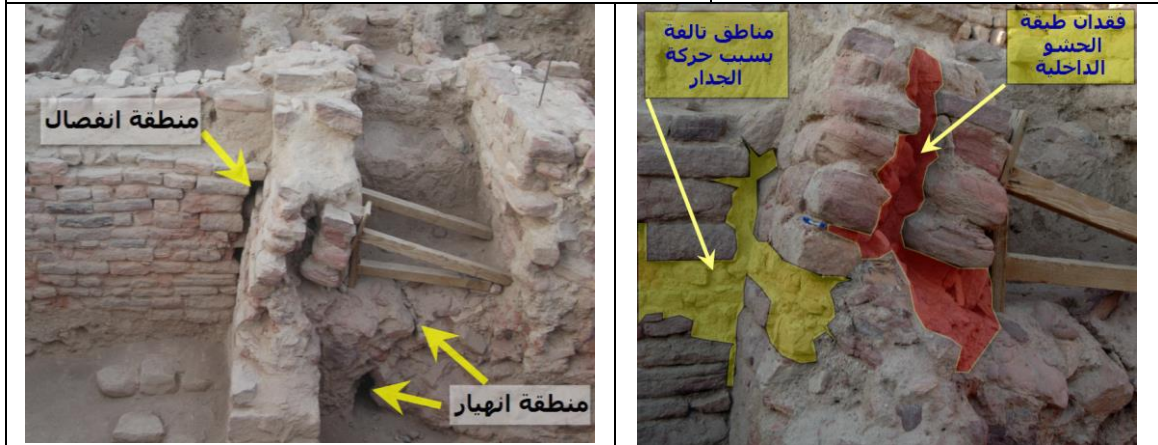
- مقاسات الجدار (الرقعة الشرقية من الجدار)، بطول (130سم)، وبعرض (50سم)، وبارتفاع (151سم).
- مقاسات الجدار (الرقعة الغربية من الجدار)، بارتفاع (101سم) حيث توجد طبقة رديم طينية بسمك (50سم)، وبعرض (130سم)، وبسمك (50سم).
- الجدار مبني بطريقة الجدران النحيفة ذات الرقتين (Ashlars double faced wall masonry).
- طبقة الحشو الداخلية غير متجانسة وتتكون من الطين، وكسر أحجار مختلفة الحجم من الحجر الرملي، وبقايا عظام متهاكلة.
- وجود مناطق انهيارات وانفصال بالجدار المائل والجدار بالجهة الجنوبية، تحديد الأحجار التالفة بوجهي الجدار المائل.
- حددت زاوية ميل الجدار باتجاه الغرب بنحو 15 درجة. الأشكال (من 8-17).

الشكلان رقم (10-11) حالة الجدار الفعلية من ضعف وتهديد بالانهيار

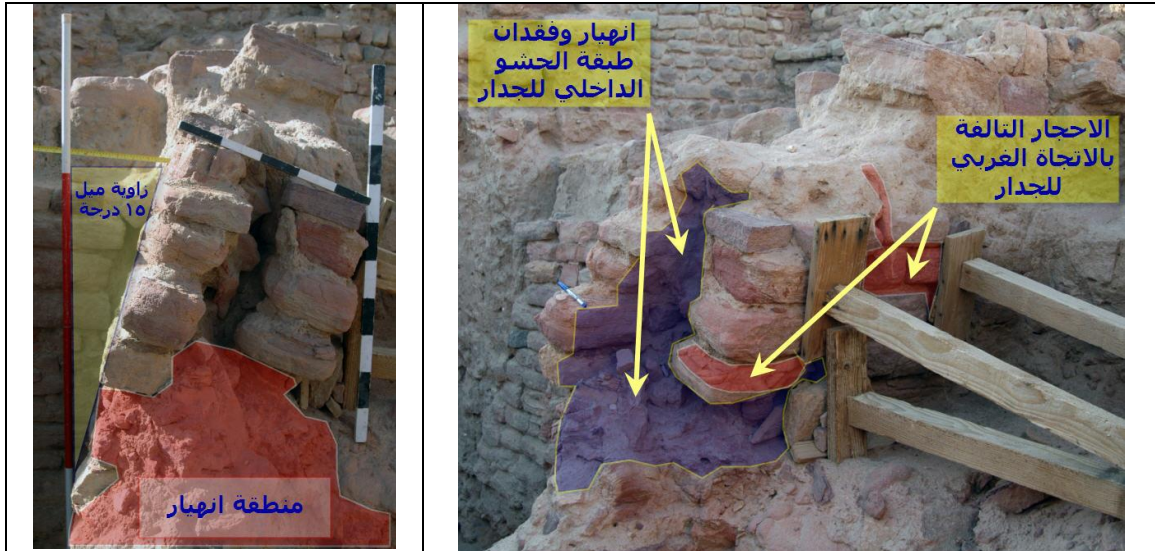
الشكل رقم (13) زاوية الميل للجدار

الشكلان رقم (12) طبقة الحشو والأحجار التالفة بالاتجاه الغربي

تحديد مناطق الضعف والانهيارات والانفصال بالجدران المائل، ثم تحديد زاوية ميل الجدار نحو الغرب بـ 15 درجة.

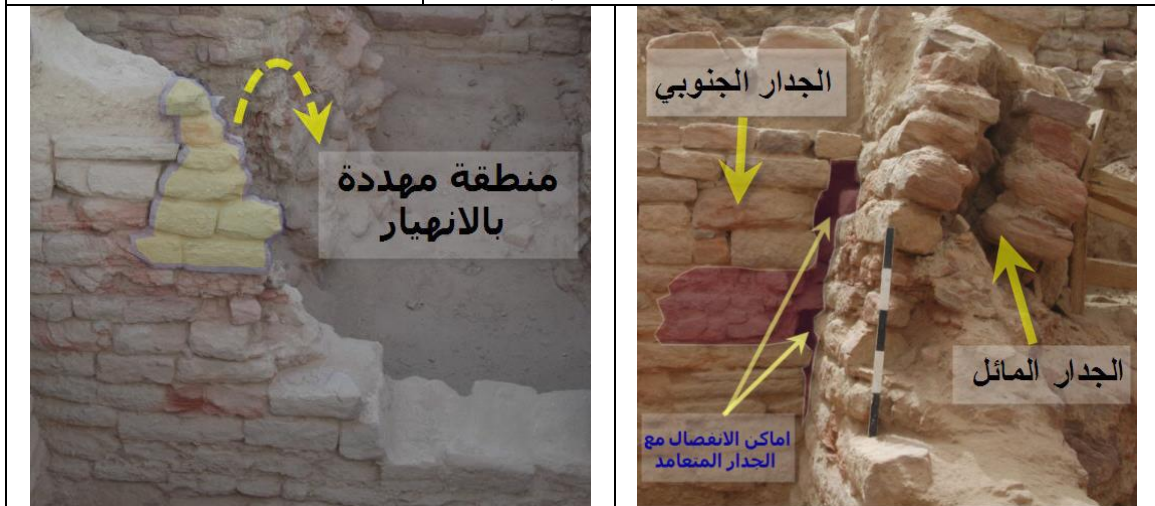
الشكلان رقم (14-15) تحديد مناطق الانفصال بين الجدارين المائل والجنوبي

وكذلك المنطقة المهددة بالانهيار بالاجدار المائل

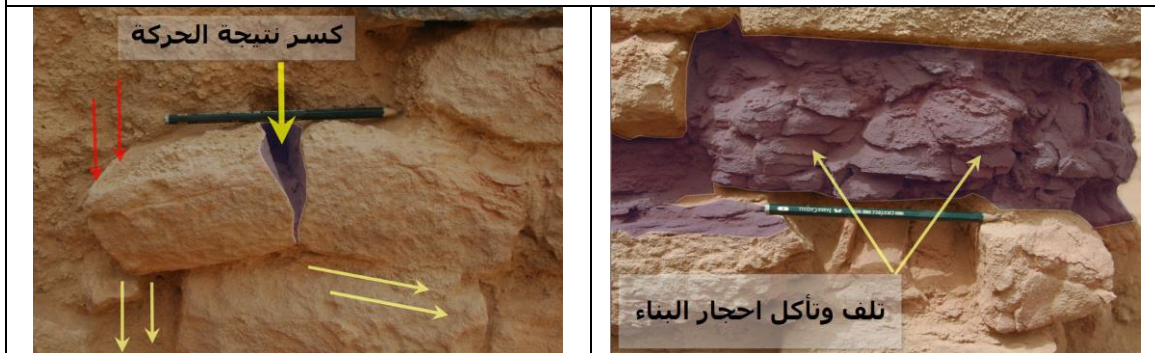
الشكلان رقم (16-17) تحديد مناطق تلف الأحجار في الاتجاه الشرقي للجدار المائل

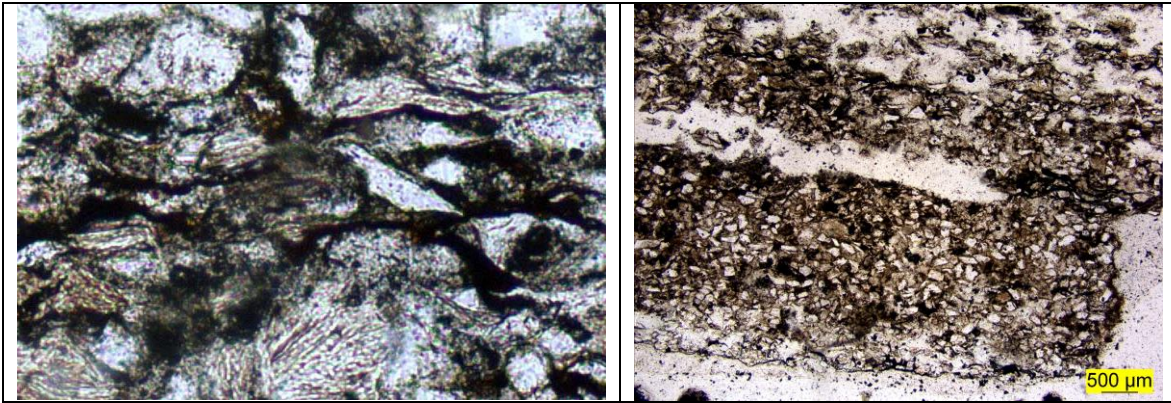
الشكل رقم (20)

إلى انفصال طبقات الحجر بشكل ملحوظ خاصةً المناطق السطحية منه، ويوضح الشكلان رقم (19-20) نتيجة الفحص بالمجهر الضوئي للحجر الرملي متعدد الطبقات.

انفصال الطبقات الرسوبية للحجر الرملي الأصفر بموقع دادان الأثري نتيجة لتعرضه لعوامل التف المختلفة كما يتضح نسبة المواد الرابطة بين حبيبات الكوارتز

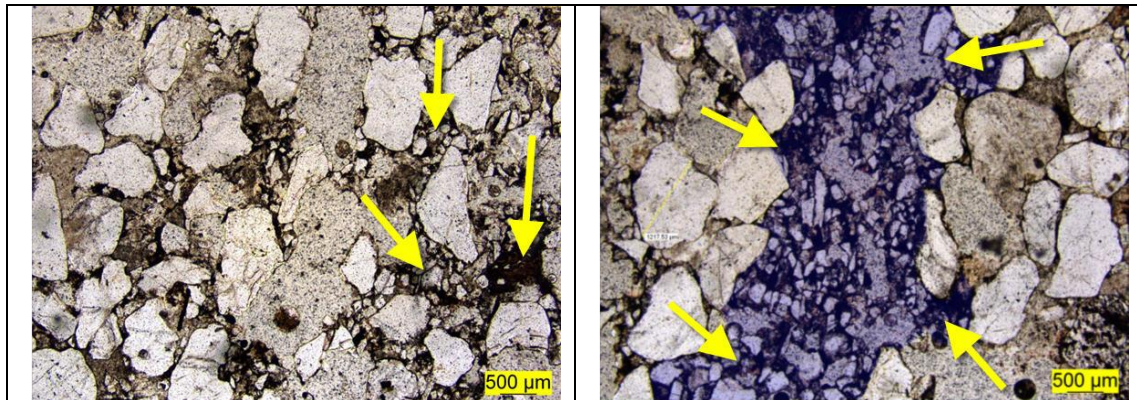
الشكل رقم (22)

يوضح توزيع حبيبات الكوارتز في الحجر ونقاط الضعف بالأرضية، كما يلاحظ اندماج حبيبات الكوارتز عند الحواف وضعف منطقة الوسط في الشكل رقم 21 والأسهم الصفراء

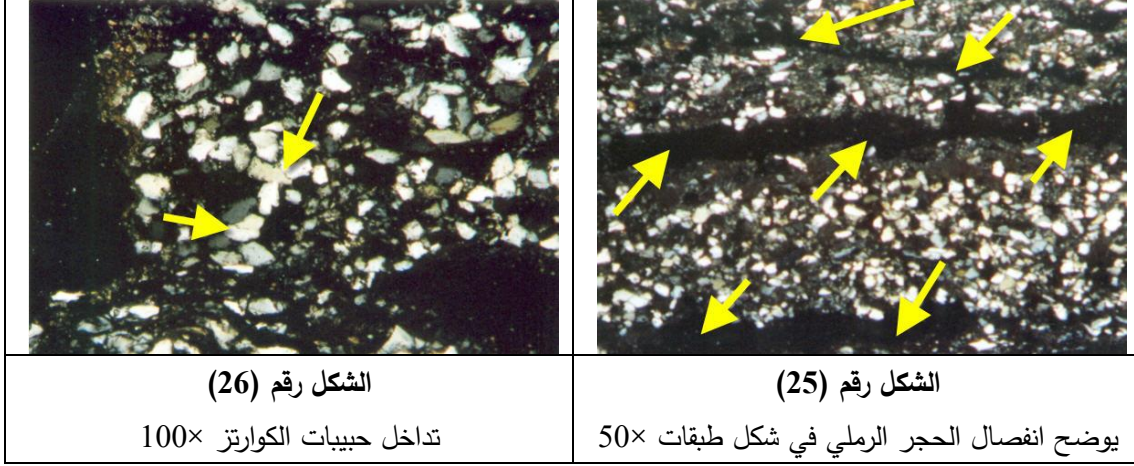
تبين من خلال التحليل والفحص بالمجهر المستقطب، أن نقاط ضعف هذا الحجر هي المادة الرابطة؛ والمتمثلة في ترسبات أكاسيد الحديد المختلطة بترسبات معادن الطين، التي يحدث عندها الفصل الطبقي كأحد مظاهر تلف هذا النوع من الأحجار، كذلك اتضح نوعية النسيج

البلوري المجهري للحجر. ويُظهر الشكلان رقم (25-26) نتيجة تحليل وفحص الحجر الرملي الأصفر باستخدام المجهر المستقطب.

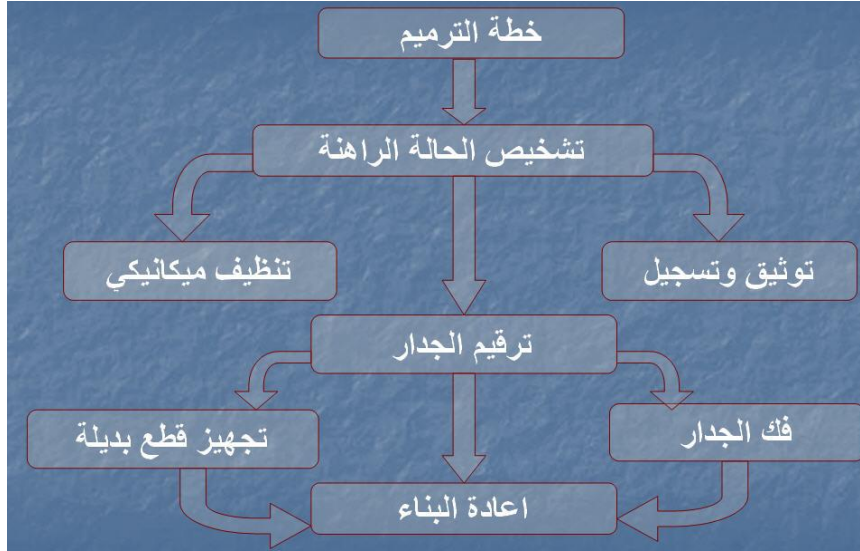
الشكل رقم (38) يوضح خطة ترميم الجدار المائل موقع حفائر دادان

بعد الاطلاع على النتائج السابقة تم وضع خطة لترميم الجدار المائل تتلخص في التنظيف الميكانيكي لأحجار هذا الجدار، ثم عمليات الترقيم، وبعد ذلك عمليات فك الجدار، يليها فرز أحجار البناء من كل وجه واستبعاد التالف منها، وتبديلها بأحجار مماثلة من الموقع تمهيداً لإعادة البناء بالأسلوب التقليدي القديم (انظر الشكل رقم 38).

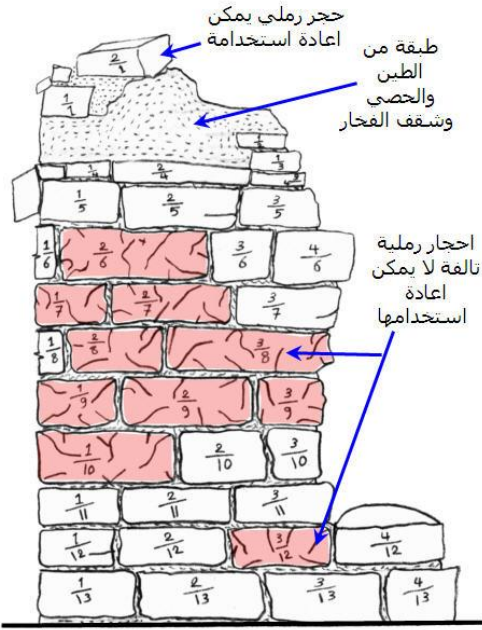
الشكل رقم (43) تحديد الكتل الحجرية التالفة والواجب استبدالها باللون الأحمر الفاتح من اتجاه الرقة الشرقي

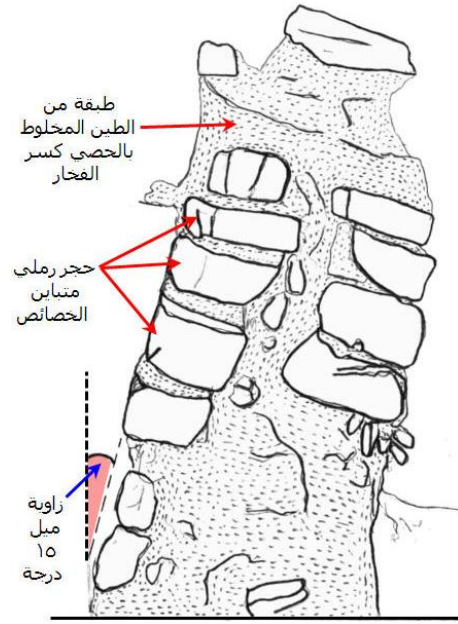
الشكل رقم (42) رسم تفصيلي يوضح حالة الجدار من الاتجاه الشمالي

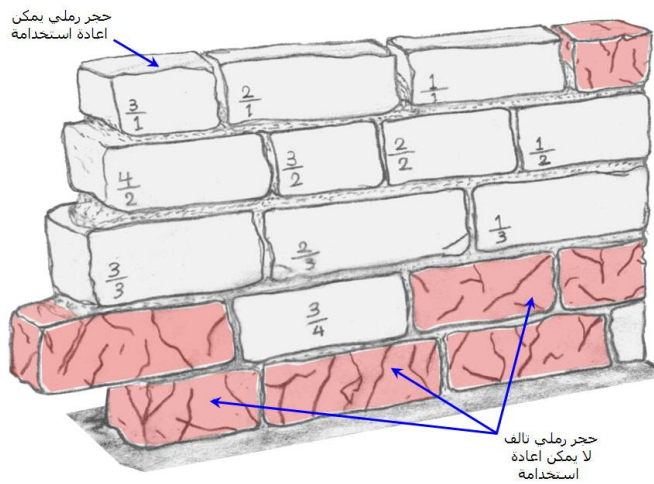
الشكل رقم (44) تحديد الكتل الحجرية التالفة والواجب استبدالها باللون الأحمر الفاتح من اتجاه الرقة الغربي

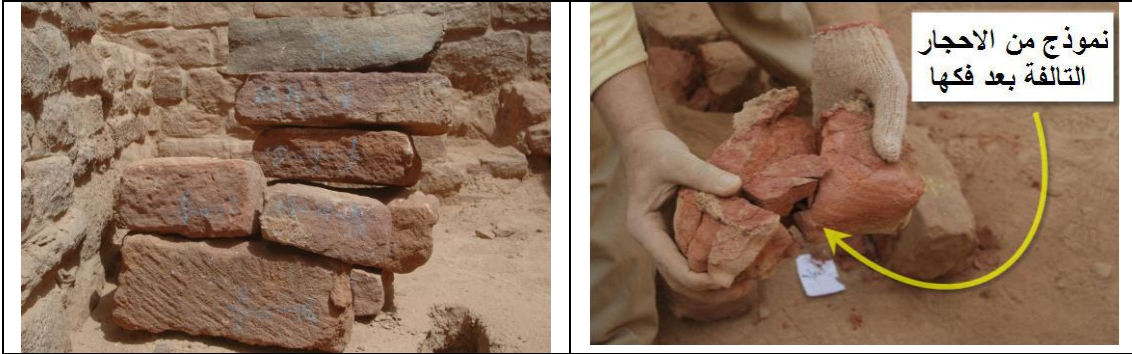
الشكل رقم (46) نماذج من الأحجار البديلة

الشكل رقم (45) حالة كتلة حجرية تالفة بعد فكها

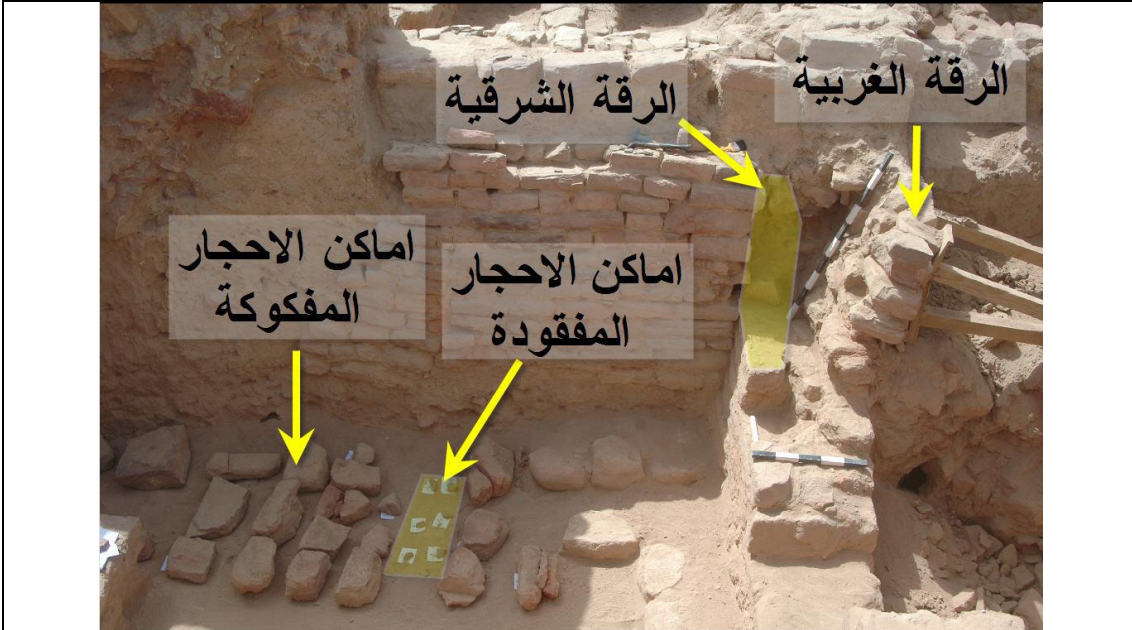
الشكل رقم (47) حالة الجدار بعد فك الرقعة الشرقية منه.

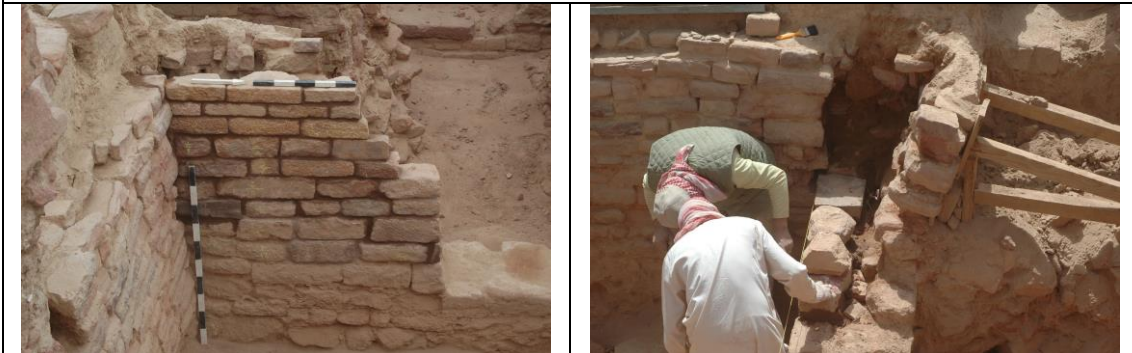
الشكل رقم (49) الجزء الشرقي (الرقعة الشرقية) من الجدار بعد إعادة البناء

الشكل رقم (48) بداية البناء في رقة الجدار الشرقي

استخدمت مونة الطين التقليدية لإعادة بناء الجدار المفكوك، مع مراعاة الأسس والقواعد المتبعة في عمليات البناء القديمة من أسلوب البناء ووزنية المداميك الأفقية والراسية، كذلك روعي تثبيت حصى صغير من نفس أحجار البناء فوق طبقة الحشو لتمييز الجدار ليكون إشارة إلى إعادة ترميمه⁽⁹⁾،⁽¹⁰⁾.
