ترميم وصيانة مصطبة أثرية: موقع قرح الأثري، العلا، المملكة العربية السعودية

ملخص البحث

Conservation of Archaeological Mastaba: Qurh, Al-Ula, Kingdom of Saudi Arabia

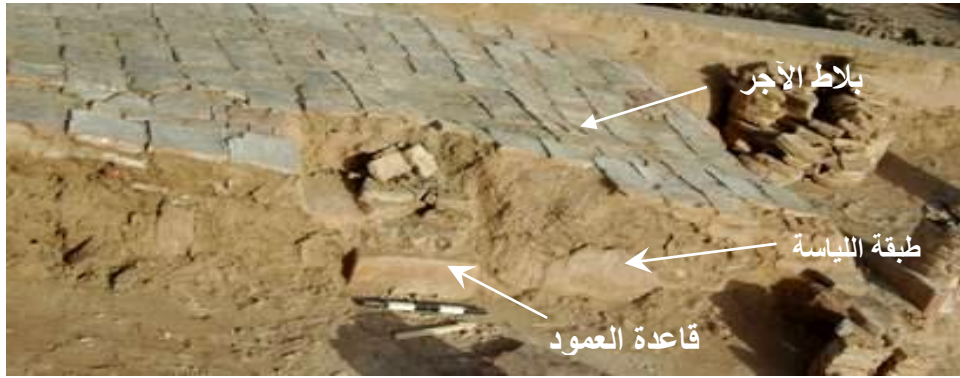
- مجموعة غير متجانسة من: الطين، والطيني، والدبش، والحصى، والمواد العضوية، والأخشاب والعظام بسمك يزيد عن 50 سم.
- طبقة من المونة الطينية الضعيفة (مكونة ظاهرياً، من الطين والرمل والجير بسمك يتراوح بين 2 - 3سم).
- طبقة من الملاط الأبيض على السطح بسمك 2 سم.
- طبقة من بلاط الأجر على سطح المصطبة، ويتوسط المصطبة من طرفها الشرقي قاعدة من الحجر الرملي لعمود متهاك من الأجر بشكل دائري قطره 46 سم. ويوضح الشكل رقم (1) المصطبة موضوع الدراسة.

الشكل رقم (1): المصطبة موضوع الدراسة ومكوناتها الظاهرة.

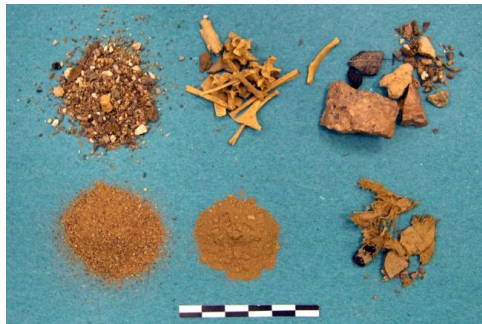
- ضعف مكونات مواد البناء المستخدمة المصطبة وانهارها و يعود ذلك لسببين أساسيين هما:
أولاً: عدم تجانس مكوناتها (أجر، طين، طمي، دبش، حصى، مواد عضوية أخشاب وعظام وغيره).
وبدراسة مكونات أرضية المصطبة (عينة عشوائية من طبقة الردم) عن طريق التحليل المنخلي وُجد أنها تحتوي: حصى مختلف الأحجام، ورمل، وطين، وطيني، ومواد عضوية: أخشاب، وعظام، وقطع فحم، وقطع من النسيج. كما يتضح من شكل رقم (2).

الشكل رقم (2): يوضح نتيجة التحليل المنخلي لأرضية المصطبة.

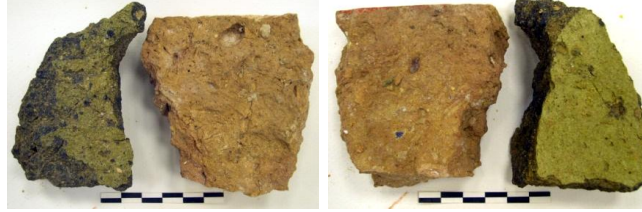
وبالفحص الدقيق لنوعية الآجر المستخدم في تخطيط أرضية المصطبة وُجد أنه يختلف من حيث ظروف الصناعة: فمنه ما حرق حرقاً جيداً عند درجات حرارة عالية، ومنه ما حرق عند درجات حرارة منخفضة. وهذا يعكس الاختلاف والتباين في الدرجة اللونية والتجانس والضعف والقوة فيما بين بلاطات الآجر المستخدمة في تخطيط أرضية المصطبة. الشكل رقم (3).

الشكل رقم (3): نوعين مختلفين من الآجر المستخدم في تخطيط المصطبة موضوع الدراسة. ثانياً: تعرض المصطبة لبعض عوامل التلف، المتمثلة بشكل أساسي في ارتفاع الرطوبة بشتى مظاهرها، سواء كان ذلك عن طريق الأمطار، أو التكثيف أو غير ذلك؛ ومن المعروف إن الطين والطيني من المواد الهيجروسكوبية شرهة في امتصاص الماء وفقده، ومن ثم يمكن توقع ما قد يحدث من انتفاخ وانفصال طبقة المونة والبلاط بالتبعية. أضف إلى ذلك إمكانية هبوط وتحرك مكونات المصطبة محدثة بذلك خلل في التكوين الإنشائي لها. ويوضح شكل رقم (4) هبوط الجزء الجنوبي من المصطبة بنحو 18 سم من المنسوب الطبيعي لسطح المصطبة. ويوضح شكل رقم (5) تحرك مكونات المصطبة بفعل مياه الأمطار.

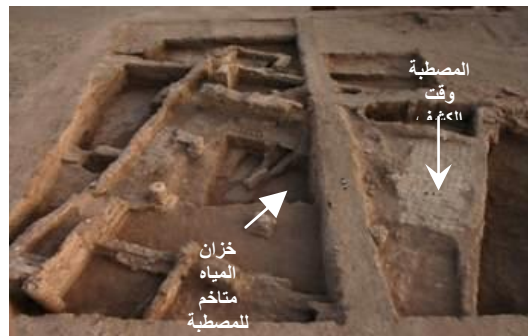
ويمكن تفسير حالة تلف المصطبة بمراجعة مراحل الكشف الأثري عنها في الموسم الثاني للحفائر حيث تم الكشف عن هذه المصطبة على عمق 35 سم من منسوب سطح أرضية الحفائر، ومع متابعة الكشف في الاتجاه الشرقي تم الكشف عن خزان ماء متاخم للمصطبة، مما يعطي فكرة عن ما تعرضت له هذه المصطبة، في الماضي، من ارتفاع في نسبة الرطوبة بسبب هذا الخزان الموجود على حدودها الشرقية وما قد يحدثه من عدم ثبات الأرضية المدموجة من تذبذب في منسوب الماء المتسرب من الخزان أو تسرب لهذا الماء ليسبب عدم ثبات أرضية المصطبة خاصة إذا علمنا أن مكوناتها غير متجانسة (طين، وطيني، ودبش، وحصي، ومواد عضوية) كما يتضح من شكل رقم (6).

الشكل رقم (6): وجود خزان المياه بجوار المصطبة.

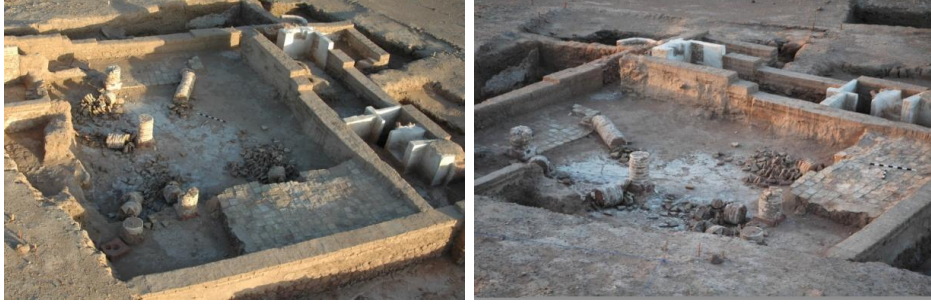
وبعد الكشف النهائي للمصطبة تم إجراء عمليات الترميم الأولية: تنظيف، وتثبيت قطع الآجر في مكانها الأصلي بمونة تثبيت من الطمي والجير، وكذلك إعادة تثبيت عمود الآجر بمنتصف المصطبة لحين وضع خطة ترميم مدروسة بالموسم القادم. وللأسف في الموسم الثالث وُجد المربع أنه تعرض للتلف البشري أثر على معظم محتوياته: أرضية المصطبة، والأعمدة وبعض جدرانه، كما يتضح من شكل رقم (7).

الشكل رقم (7) أثر التلف البشري على مربع المصطبة.

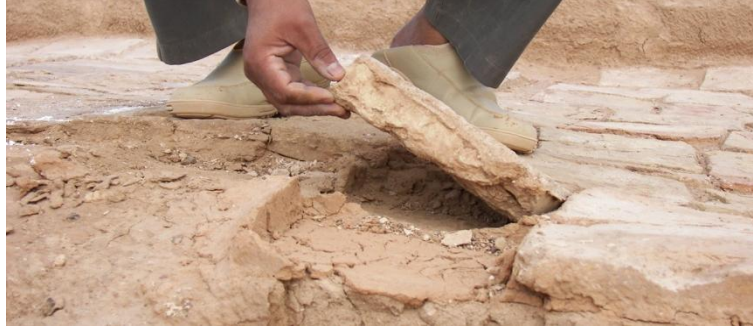
- ضعف وانفصال طبقة المونة المثبتة لبلاطات الآجر نتيجة لتبلور الأملاح وتكلسها أسفل بلاطات الأرضية⁹. ويُظهر شكل رقم (8) إمكانية فصل بلاطات المصطبة بسهولة.

الشكل رقم (8): إمكانية فصل بلاطات المصطبة بسهولة باليد.

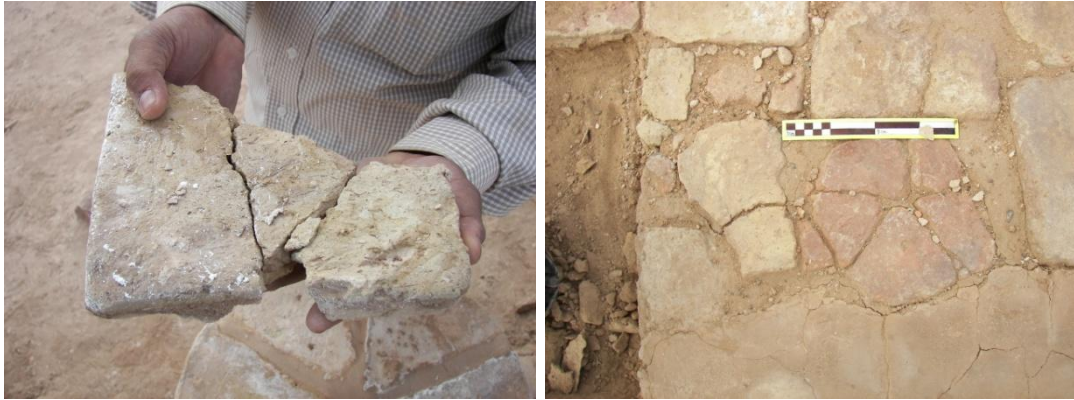
- ضعف وتفتت العديد من بلاطات الآجر نتيجة لعدم ثبات حالة المصطبة ووجودها مدفونة لفترة طويلة في تربة طينية. ويوضح الشكل رقم (9) حالة الآجر الضعيف والمفتت من المصطبة.

الشكل رقم (9) حالة الآجر الضعيف والمفتت من المصطبة.

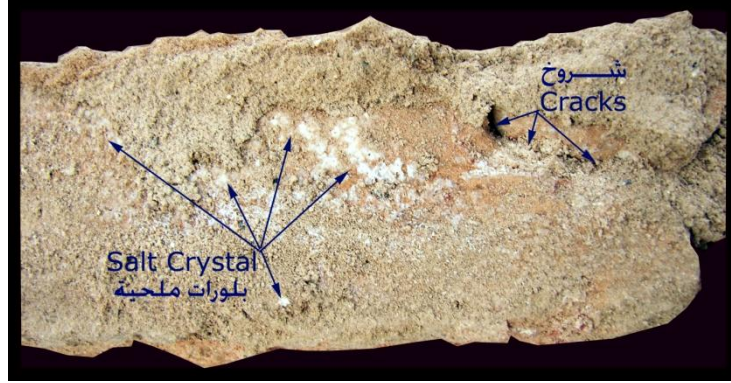
- ضعف وتساقط طبقة الملاط من الأسطح الجانبية للمصطبة.
- بين فحص مكسر بلاطات الآجر بالميكروسكوب الضوئي LOM¹⁰ ارتفاع نسبة تبلور الأملاح بطبقات المونة والملاط وبلاطات الآجر. ويوضح الشكل رقم (10) البلورات الملحية داخل مكسر أحد البلاطات المفتتة.

الشكل رقم (10): البلورات الملحية داخل مكسر أحد البلاطات المفتتة.

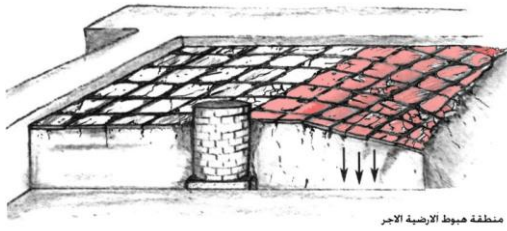
- انتشار الشروخ السطحية على سطح المصطبة وتلف معظم أجزاءها كما يتضح من الأشكال ذات الأرقام (11، 12، 13).

الشكل رقم (12): أماكن الأجزاء الهابطة من الأرضية الآجر.

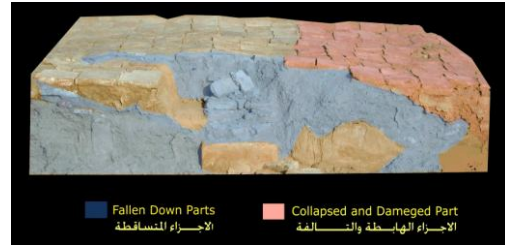
الشكل رقم (11): أماكن الأجزاء المتساقطة والمنفصلة من المصطبة.

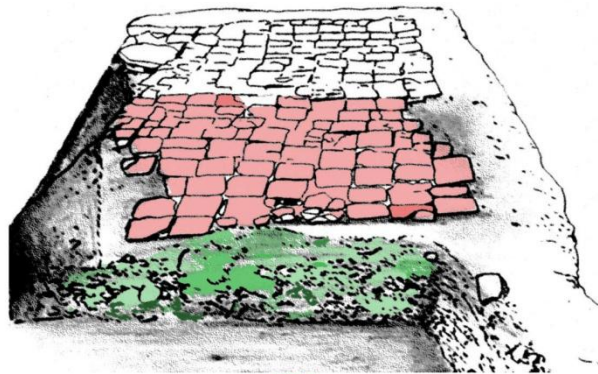
الشكل رقم (13): أماكن الأجزاء المنفصلة من الأرضية الآجر وطبقة الردم كأرضية للمصطبة.

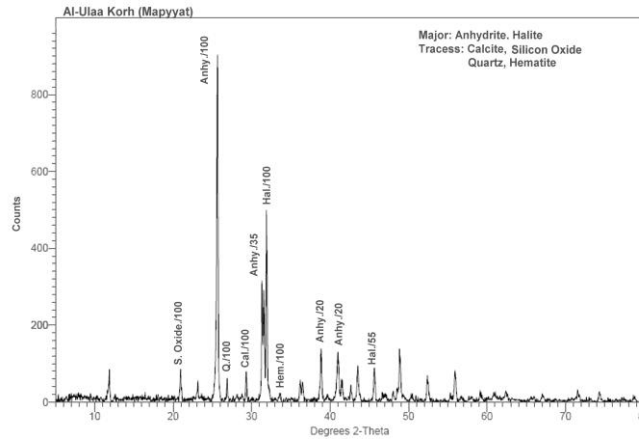
أظهر نمط حيود الأشعة السينية لعينة ملاط المصطبة احتوائها على المركبات التالية جدول رقم (1) وشكل رقم (14).

م	اسم المركب	التركيب الكيميائي
1	أنهيدريت	CaSO ₄
2	هاليت	NaCl
3	كالسيت	CaCO ₃
4	ثاني أكسيد السيلكون	SiO ₂
5	كوارتز	SiO ₂
6	هيماتيت	Fe ₂ O ₃

الشكل رقم (14): نتيجة تحليل وفحص عينة الملاط الأثرية من موقع قرح.

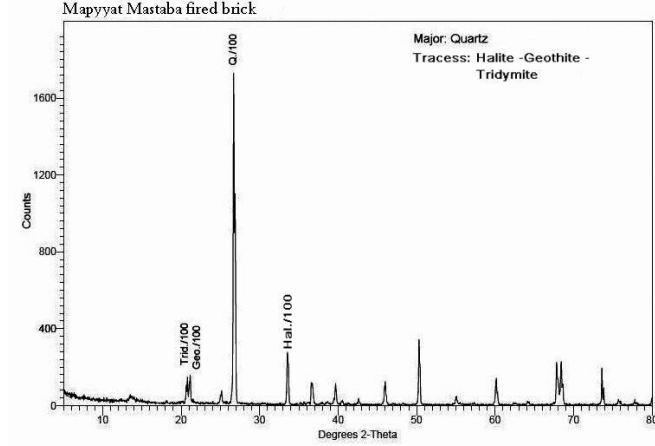
أظهر نمط حيود الأشعة السينية لعينة الأجر من المصطبة احتوائها على المركبات التالية جدول رقم (2) وشكل رقم (15).

م	اسم المركب	التركيب الكيميائي
1	كوارتز	Quartz
2	هاليت	Halite
3	جوثيت	Goethite
4	تريديميت	Tridymite

الشكل رقم (15): نتيجة تحليل وفحص عينة الآجر الأثرية من موقع قرح.

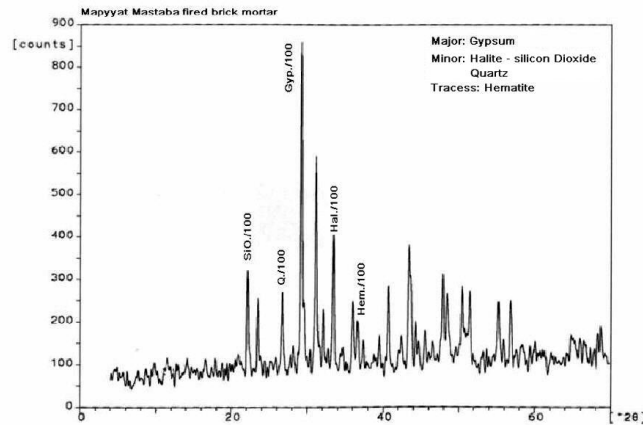
اظهر نمط حيود الأشعة السينية لعينة مونة تثبيت الآجر من المصطبة احتوائها علي المركبات التالية جدول رقم (3) وشكل رقم (16)

م	اسم المركب	التركيب الكيميائي
1	جبس	Gypsum
2	هاليت	Halite
3	ثاني أكسيد السيلكون	Silicon Dioxide
4	كوارتز	Quartz
	هيماتيت	Hematite

الشكل رقم (16): نتيجة تحليل وفحص عينة المونة الأثرية من موقع قرح.

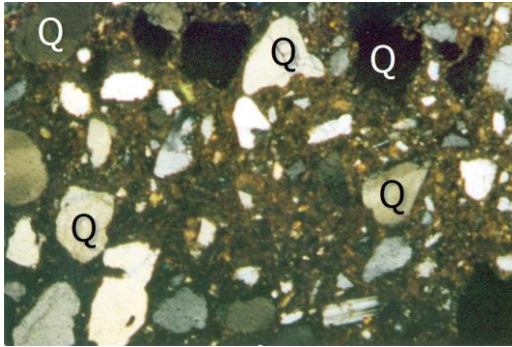
- عينة الآجر، وتتكون بشكل رئيسي من حبيبات السيليكا (الرمل) مختلف الأشكال والأحجام (محدب الحواف، شبة مستدير الحواف) في أرضية معتمة من المعادن الثقيلة. كذلك لوحظ وجود بعض الشوائب مثل الجير وفتات أحجار نارية. (شكل رقم 17، 18)
- عينة مونة تثبيت الآجر، تم فحص عينة المونة باستخدام الضوء النافذ والضوء المستقطب حيث يتضح تكوينها من معدن الجبس المشوب بأثرية من معدن الطين الغنية باكاسيد الحديد كذلك تظهر الفجوات الناتجة عن ضعف وتلف المونة.

الشكل رقم (18): حبيبات الكوارتز Q في أرضية من معادن الطين الغنية باكاسيد الحديد عينة الآجر الأثرية ضوء نافذ x50

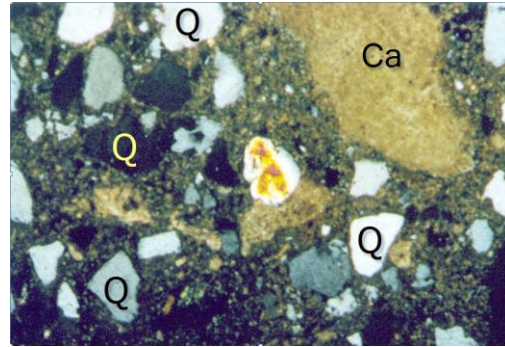
الشكل رقم (17): حبيبات الكوارتز Q والجير Ca في أرضية من معادن الطين الغنية باكاسيد الحديد، عينة الآجر الأثرية ضوء مستقطب x50.

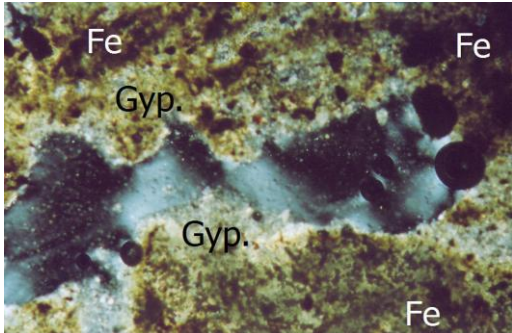
الشكل رقم (20): معدن الجبس Gyp. واكاسيد الحديد Fe في عينة المونة الأثرية ضوء مستقطب x50

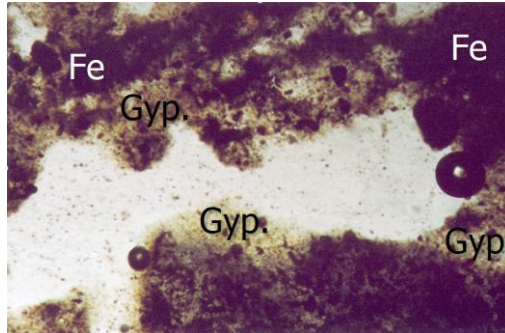
الشكل رقم (19): معدن الجبس Gyp. واكاسيد الحديد Fe في عينة المونة الأثرية ضوء نافذ x50.

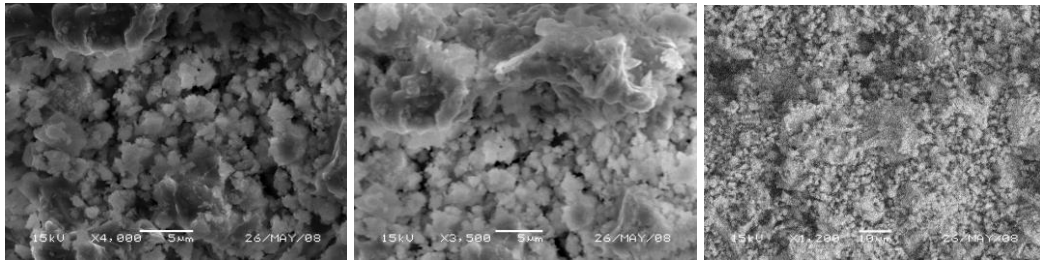
- التلف السطحي الشديد لعينات الآجر والمونة المستخدمة في تثبيت الآجر.
- وجود بؤر لتكون بلورات الأملاح التي تحدث ضغط علي الطبقة السطحية ومن ثم تفقد متانتها وتماسكها لتتهار وتسقط.
- وجود نوعين من الأملاح المتبلورة وهي ملح كلوريد الصوديوم (الهاليت) وملح كبريتات الكالسيوم المائية (الجبس)

توضح الأشكال من 21-22-23 الضعف السطحي لعينة الآجر مع تكون بؤر بلورات الأملاح التي تشوه السطح.

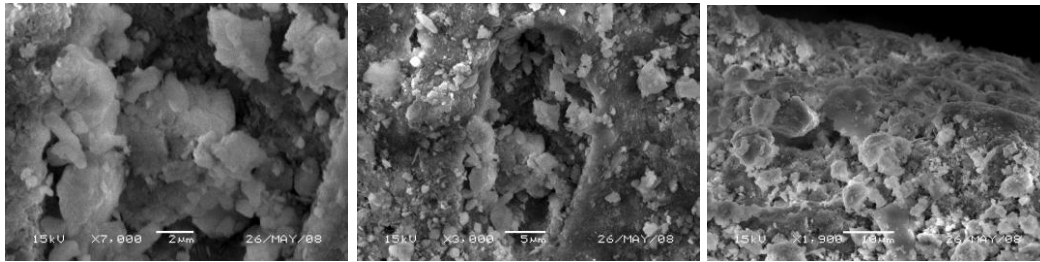
توضح الأشكال من 24-25-26 التلف السطحي لعينة المونة ووضوح بلورات الأملاح التي تضعف السطح.

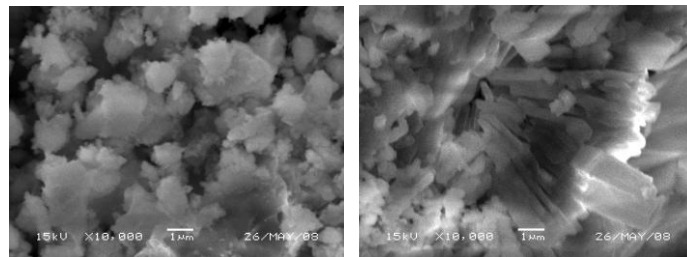
الشكل رقم (28): بلورات أملاح الهاليت

الشكل رقم (27): بلورات أملاح الجبس

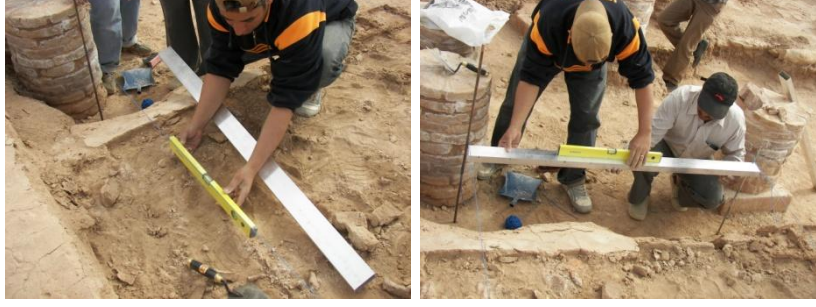
الشكل رقم (32): طريقة ضبط مستوى سطح المصطبة.

من خلال الملاحظة الميدانية لأرضية المصطبة تبين ميولها وهبوط في بعض أجزائها، ولهذا اتبع الأسلوب الآتي:

1- عمل شبكة من الخيوط الطولية والعرضية الموزنه بالقده الألمونيوم وميزان الماء لتحديد أكثر الأماكن هبوطاً وميلاً للمصطبة الأثرية (الجزء الجنوبي بطول 1.12م من طول المصطبة). بعد ذلك وضعت خطة لإعادة ضبط مستوى سطح المصطبة عن طريق تدعيم أرضيتها. ويوضح الشكل رقم (32) طريقة ضبط مستوى سطح المصطبة.

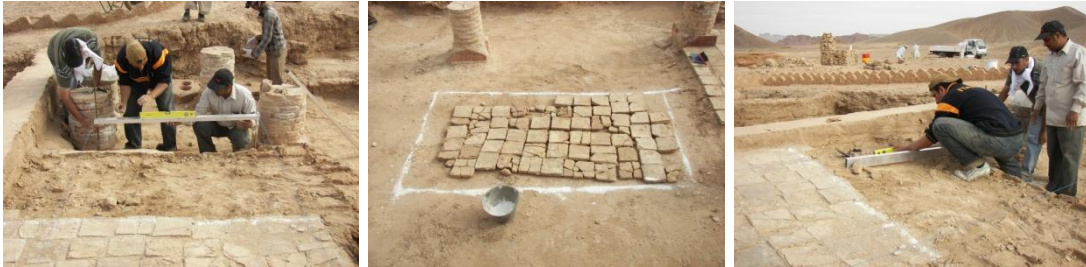
الشكل رقم (33): مراحل تدعيم أرضية المصطبة.

منذ الوهلة الأولى لوحظ ضعف مكونات أرضية المصطبة وعدم تجانسها كما سبق ذكره، ومن دراسة الحالة العامة يمكن أن نحدد أن ضعف مكونات أرضية المصطبة هي السبب الأساس في ضعف المصطبة، بشكل عام، لذلك تم وضع خطة علاج وإعادة تدعيم المصطبة كما يلي:

- رفع وترقيم الأجر الموجود بالمناطق الهابطة.
- تحديد نسبة الهبوط بالمصطبة وأماكن الانهيار والضعف.
- تحديد الأماكن المطلوب دعمها وتقويتها.
- استخدام أسلوب التدعيم بالدعامات الحجرية لمنع هبوط مستويات التربة.
- استخدام كسر الأجر في دمج وتثبيت الأماكن الضعيفة.
- تقوية وتثبيت أرضية المصطبة بمخلوط من الرمل والجير المضاف إليه رماد الفرن.
- تسوية أرضية المصطبة بالارتفاع المطلوب لتجهيزها لعملية إعادة التبليط بالأجر واستكمال المناطق الناقصة. ويوضح شكل رقم (33) مراحل تدعيم أرضية المصطبة.
