# دول مجلس التعاون لدول الخليج العربية عبر العصور

اللقاء العلمي السنوي السابع للجمعية

## عوامل تلف المواقع الأثرية: حالة دادان (الخريبة)

د. عبد الناصر بن عبد الرحمن الزهراني(\*)

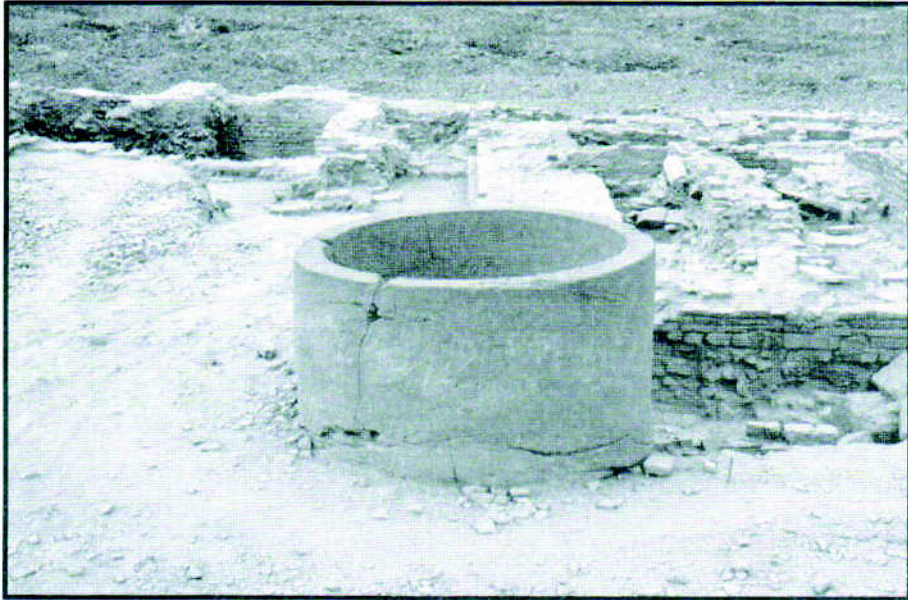
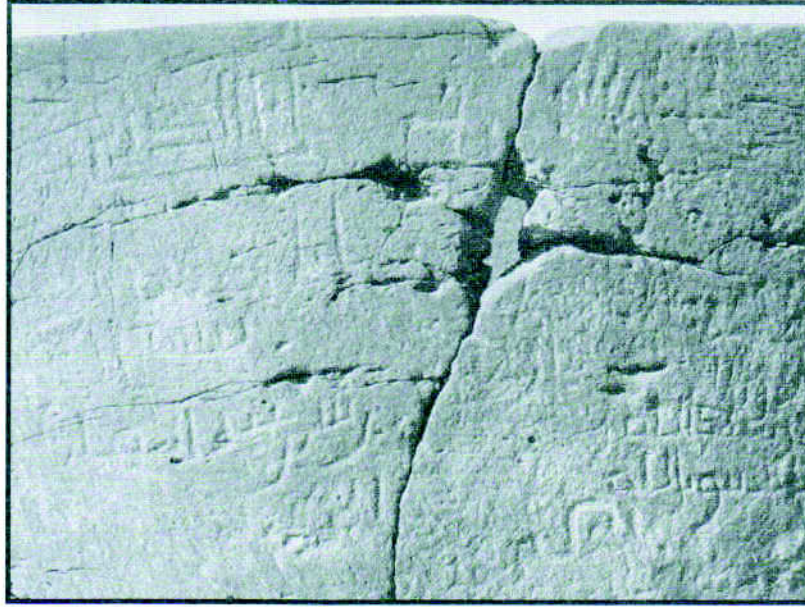
يؤثر الماء فيزيائياً من خلال حركته، عبر ترسبات الرمل أو الحصى، حيث يقوم بالاحتكاك بالمنشآت المعمارية بشكل عام، أو كما حدث مع الحوض في وسط موقع دادان، حيث أثرت حركة الماء، وما تحمله من جزئيات رملية، من خلال الاحتكاك الذي أحدثته على قاعدة الحوض في موقع دادان، تجاويف وحزوز غائرة (صورة رقم ٢، ٣).

صورة رقم (٢) تأثير عوامل التجوية على قاعدة الحوض

صورة رقم (٣) تأثير عوامل التجوية على قاعدة الحوض

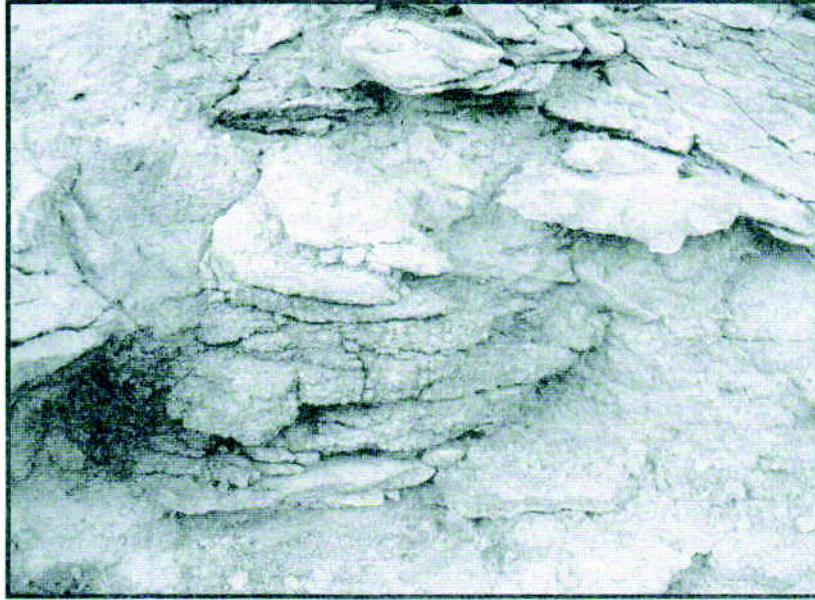
حيث إن لتجمد الماء تمعداً يصل إلى حوالي ٩٪ من حجمه عند درجة حرارة صفر مئوية محدثاً بذلك تأثيراً كبيراً في تكسير الحجر وتفتته. فإذا تجمد الماء الموجود في فراغات الحجر، سواء الجيري أو الرملي، فإنه ينتج عن ذلك ضغط عال على الذرات المحيطة، ومع استمرار التمدد والزيادة الطبيعية في حجم الماء المتجمد يرفع الضغط المبذول على جدار الحجر من الداخل فينتج عنه تكسره ومن ثم تفتته<sup>(٧)</sup>. ويحدث نشاط عملية التجمد بصورة مباشرة أو غير مباشرة على الأحجار المحيطة به. ويتم مثل هذا العمل بسهولة على طول مستويات تصفح (Planes of fissility) الحجر. ومن أنشطة التجمد المباشرة داخل مساحات الحجر دفع أجزاء من الحجر بشدة إلى مختلف الجهات، وكذلك الفصل بين أجزاء الحجر عن طريق كسرها ويتم ذلك بسبب استمرارية نمو بلورات الماء المتجمد. وقد لاحظ الباحث تصفح وانفصال وتكسر كثير من الأحجار داخل موقع دادان، التي يمكن أن يكون نتيجة الصقيع أو الأملاح أو الحرارة أو جميعها معاً (صورة ٤، ٥، ٦).

صورة رقم (٤) تظهر تصفح الأحجار

صورة رقم (٥) تظهر تصفح الأحجار

صورة رقم (٦) تظهر تصفح الأحجار

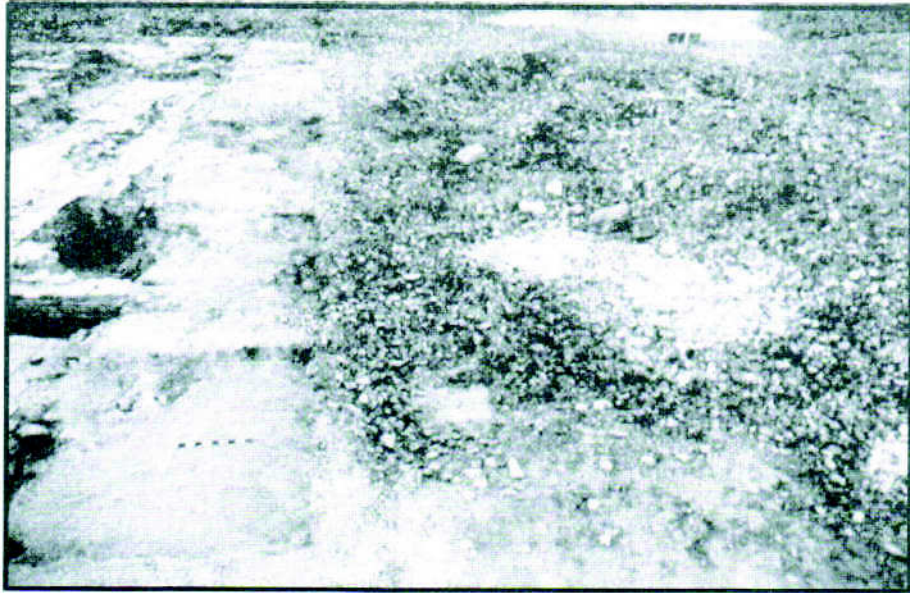
صورة رقم (٧) تظهر كمية الأملاح الموجودة في الموقع

صورة رقم (٨) تظهر كمية الأملاح الموجودة في الموقع

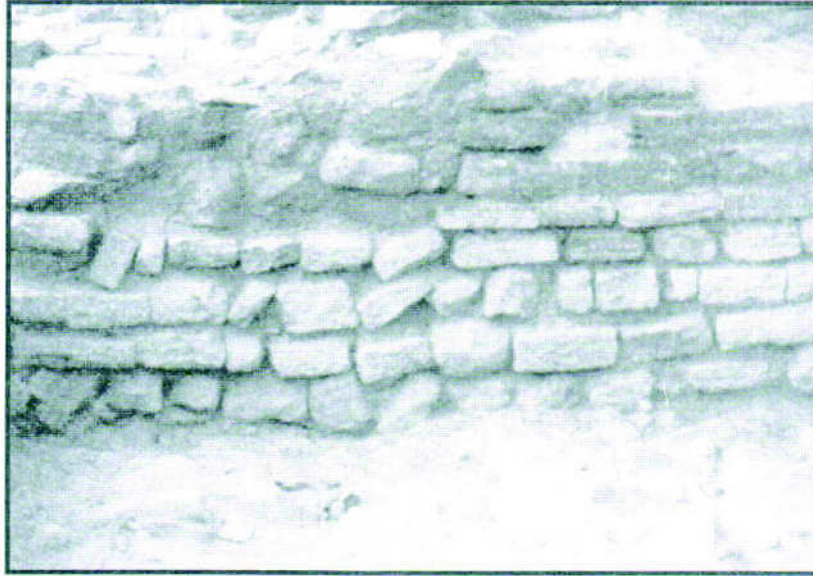
تعرضت المواد المسامية في منطقة دادان لتلف وتدمير واضح والصور (٩، ١٠) تظهر أنواع هذا التلف الذي كان للأملاح دور فيه. ويعزى تلف

صورة رقم (٩) أثر الأملاح على الأحجار

صورة رقم (١٠) أثر الأملاح على الأحجار

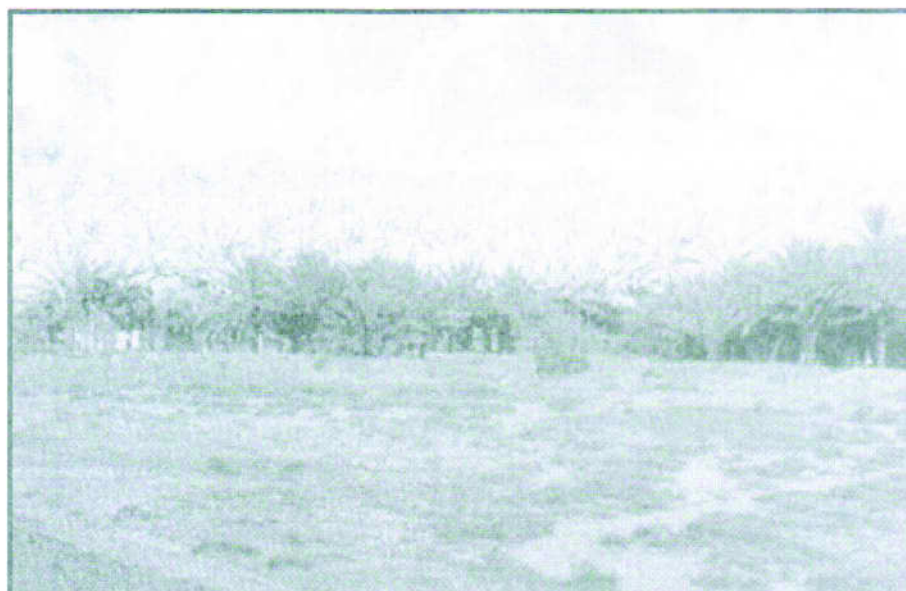
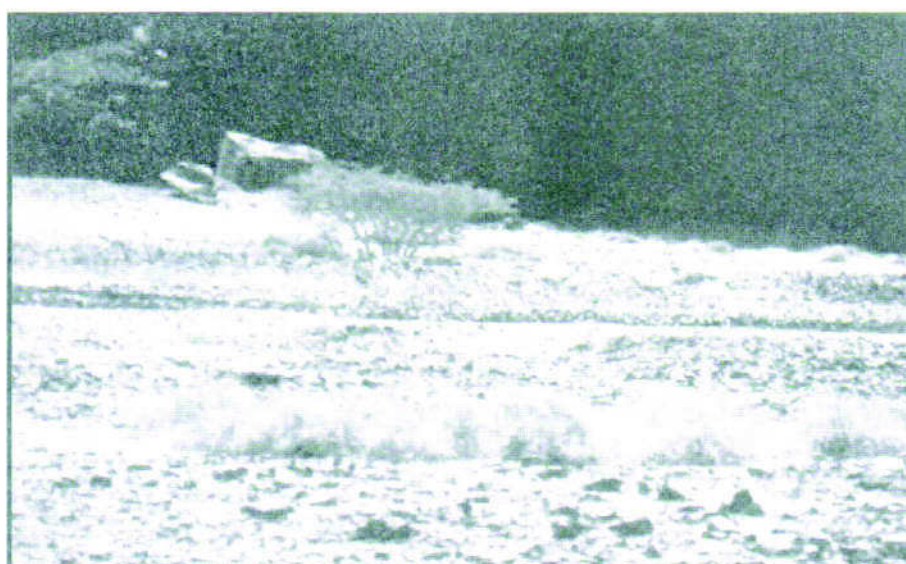
معظم الأبحاث والدراسات التي أجريت مؤخراً، في أوروبا وأمريكا، تركز بصفة أساسية على الطحالب، الأشنات والبكتيريا، قام جونز وويلسون<sup>(٢٧)</sup> بدراسة نشاط الأشنات وأشارا إلى تأثيرات هذه المواد كيميائياً وفيزيائياً. وقد ذكرت تأثيرات هذه الكائنات من خلال إنتاج أحماض تؤدي إلى تآكل وتحلل المواد المسامية<sup>(٢٨)</sup>. أما التلف الميكانيكي فإنه يحدث نتيجة لتوغل هذه المواد العضوية داخل المنشآت المعمارية. وحيث إن منطقة دادان من المناطق الصحراوية فإن للأعشاب والنباتات الصحراوية دوراً في تلف المنشآت المعمارية. فتكثر هذه النباتات في الموقع في مجرى المياه أما في مجرى الوادي فيكثر فيه الأشجار (صورة رقم ١١، ١٢).

صورة رقم (١١) توضح تكاثر النباتات البرية في الموقع

صورة رقم (١٢) توضح تكاثر النباتات البرية في الموقع

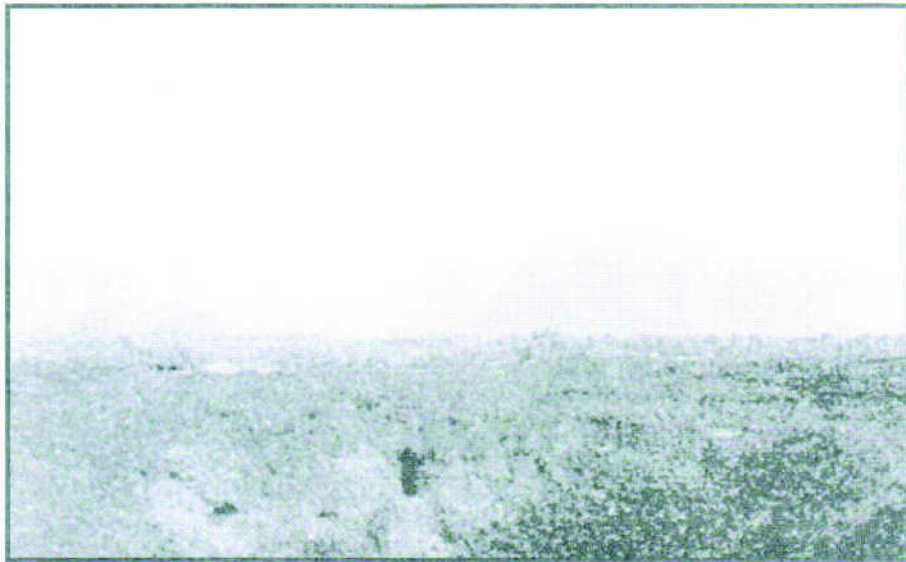
بالإضافة إلى أن هذه الشقوق والفجوات تساعد بعض الحشرات والحيوانات الصغيرة على التوالد والتكاثر مضيضة بذلك مزيداً من التلف الكيميائي والميكانيكي (انظر صورة رقم ١٣، ١٤).

صورة رقم (١٣) توضح الحفر التي تبنيها الحشرات والحيوانات في الموقع

صورة رقم (١٤) توضح الحفر التي تبنيها الحشرات والحيوانات في الموقع

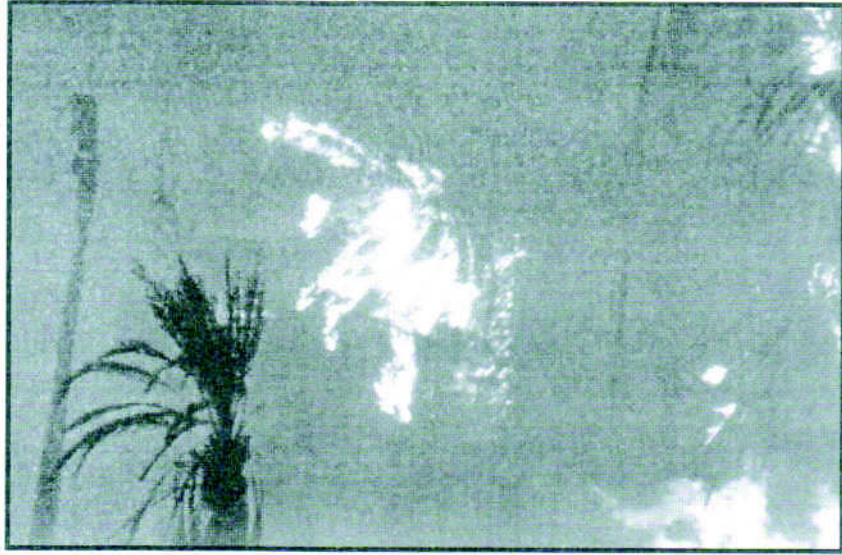
وقد تعرضت مزارع العلا القريبة جداً (وهي حقيقة تقع في نفس الموقع الكبير لموقع دادان) من موقع دادان لحرائق عدة مما زاد في سرعة تلف ودمار الموقع (انظر صورة رقم ١٥).

صورة رقم (١٥) للحريق الذي حدث في مزارع العلا في عام ١٤٢٦هـ.

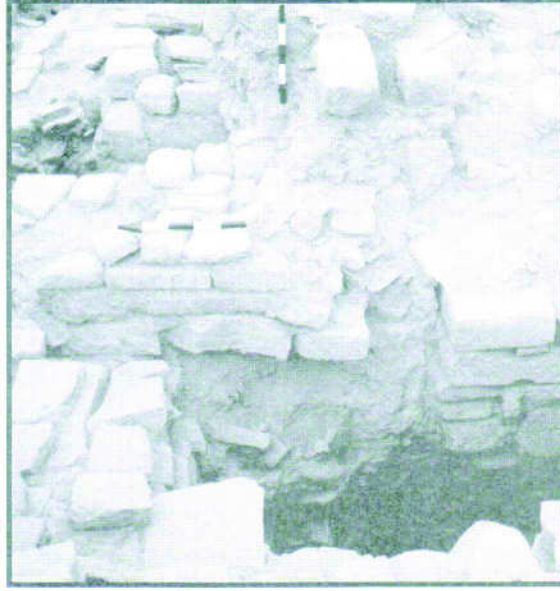
صورة رقم (١٩) توضح الحفر التي يقوم بها ضعاف النفوس للبحث عن الكنوز في المواقع الأثرية

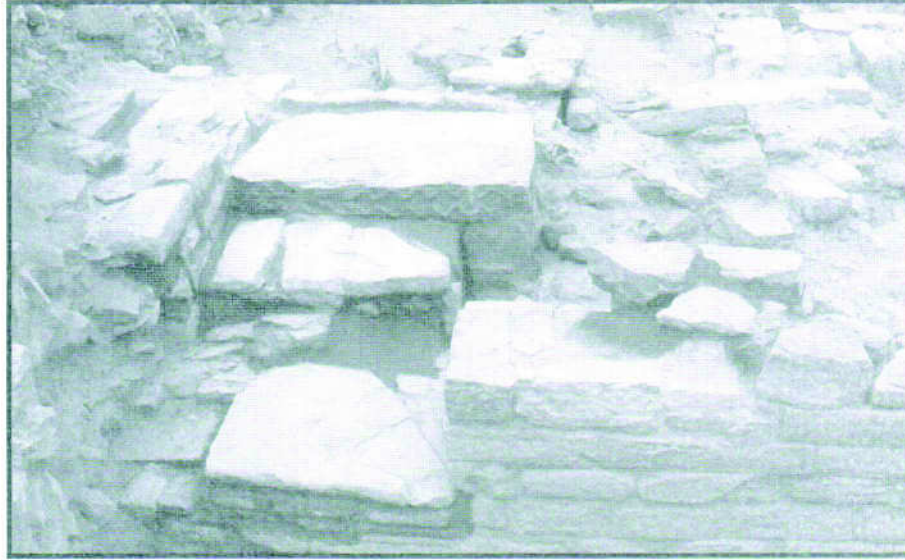
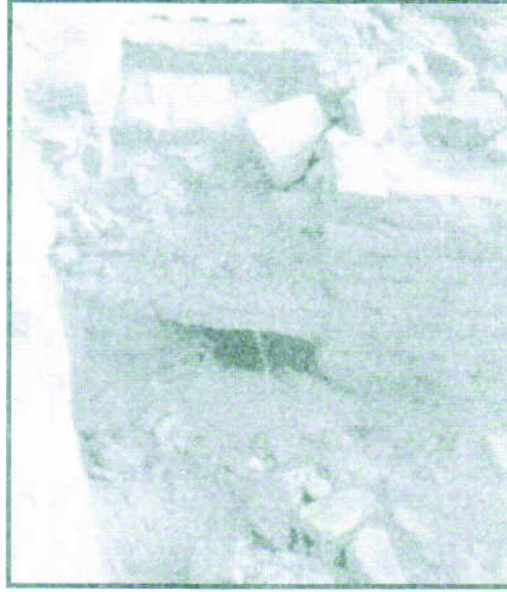
صور رقم (٢٠) توضح ما يقوم به ضعاف النفوس من تخريب للموقع بحثاً عن الكنز المزعوم، صورة قبل التخريب وصورة بعد عملية التخريب

صور رقم (٢١) توضح ما يقوم به ضعاف النفوس من تخريب للموقع بحثاً  
عن الكنز المزعوم: صورة قبل التخريب وصورة بعد عملية التخريب

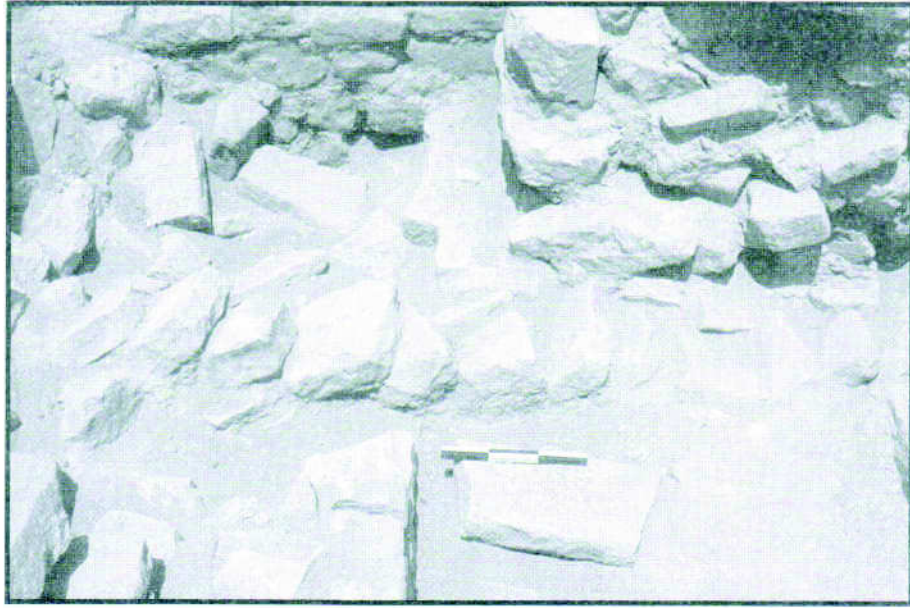
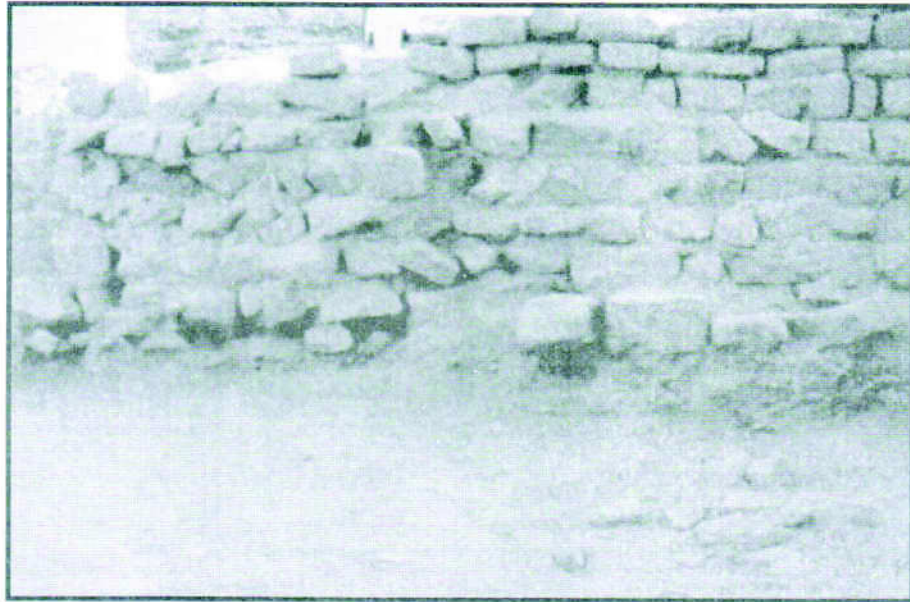
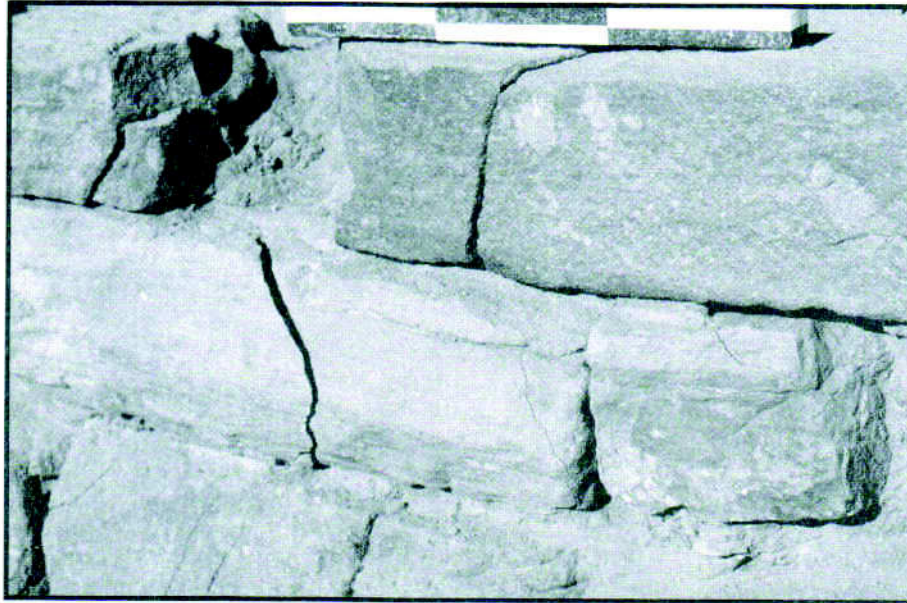
صورة رقم (٢٣) توضح كيفية سقوط الأحجار نتيجة الزلازل

صورة رقم (٢٤) توضح كيفية سقوط الأحجار نتيجة الزلازل

صورة رقم (٢٥) توضح كيفية سقوط الأحجار نتيجة الزلازل

صورة رقم (٢٦) توضح كيفية سقوط الأحجار نتيجة الزلازل
