ترميم جدار حجري مائل في موقع دادان "الخريبة"، العلا، المملكة العربية السعودية: دراسة ميدانية تطبيقية

ملخص البحث:

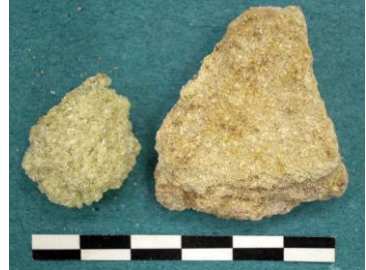
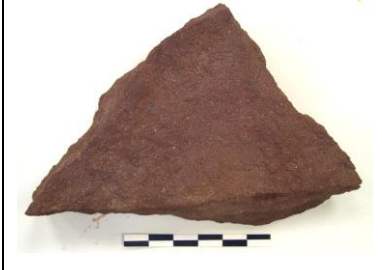
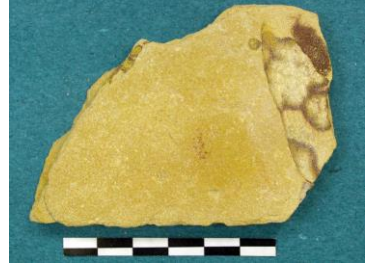
وقد جهزت عينات من هذه الأحجار في شكل قطاعات عرضية رقيقة؛ لدراستها تحت المجهر الضوئي، والمجهر المستقطب. توضح الأشكال ذات الأرقام (18أ-ب-ج) الأنواع المختلفة للأحجار الرملية بموقع دادان الخريبة.

| (18 ج) حجر رملي أبيض إلى رمادي | (18 ب) حجر رملي أحمر | الشكل رقم (18 أ) حجر رملي أصفر |

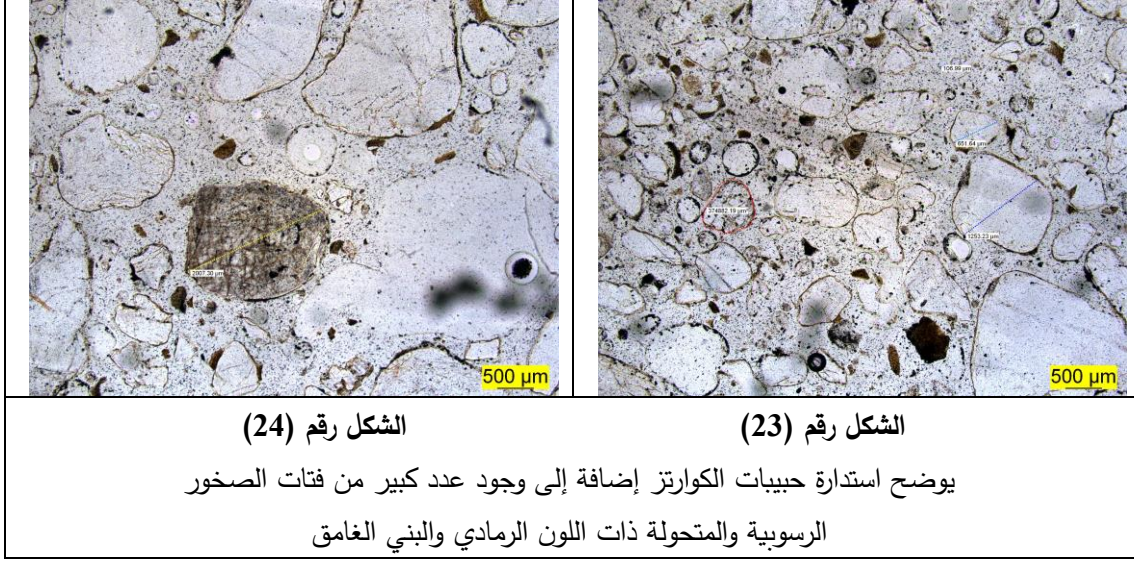
يتميز هذا النوع من الحجر الرملي، بموقع دادان، باستدارة واختلاف حجم حبيبات الكوارتز وتباينها. إضافة إلى وجود عدد كبير من فتات الصخور الرسوبية والمتحولة ذات اللون الرمادي والبنّي الغامق في أرضية الحجر الرملي. ويوضح الشكلان رقم (23-24) نتيجة فحص الحجر الرملي الأبيض إلى الرمادي من موقع دادان باستخدام المجهر الضوئي.

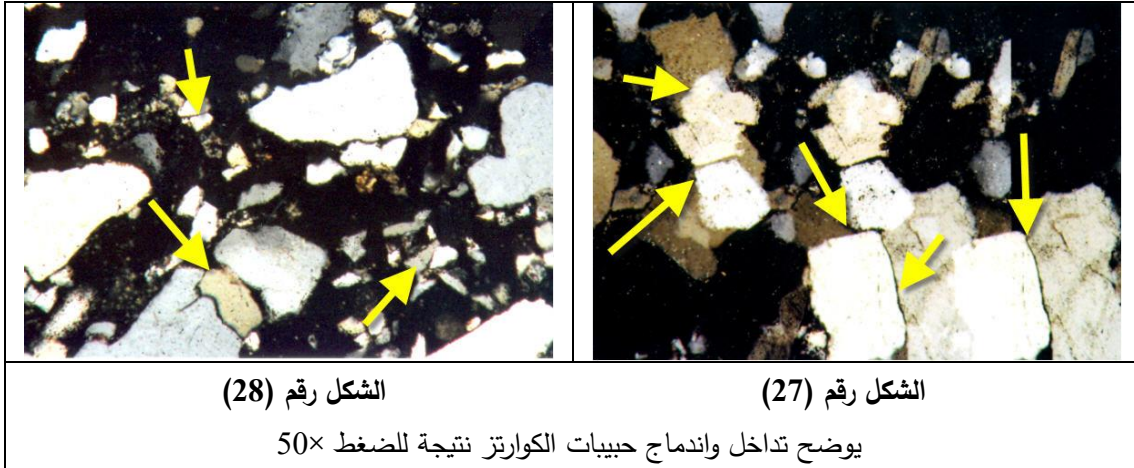
تبين من خلال فحص عينات الحجر الرملي، من موقع دادان، باستخدام المجهر المستقطب أن المكون الرئيس لهذا الحجر هو معدن الكوارتز المتنوع في الحجم والشكل، كذلك يظهر فحص هذه العينات انضغاط الحجر الرملي بشكل أدى إلى تداخل واندماج بعض بلورات الكوارتز، وترتبط حبيبات الكوارتز في أرضية من أكاسيد الحديد وفتات الكوارتز. كما يوضح الشكلان رقم (27-28).

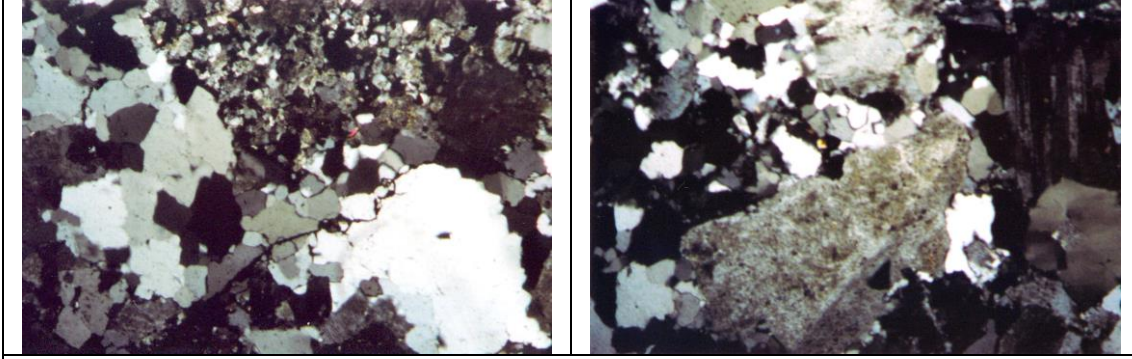
أوضحت عمليات الفحص باستخدام المجهر المستقطب لشرائح الحجر الرملي الأبيض إلى الرمادي أنه يتكون من بلورات الكوارتز الموجود في أرضية من الكالسييت ونسبة صغيرة من أكاسيد الحديد، كما يتضح من الشكلين (رقم 29-30).

يوضح مكونات الحجر الرملي الأبيض، حبيبات الكوارتز في أرضية من الكالسيوم وأكاسيد الحديد $50\times$

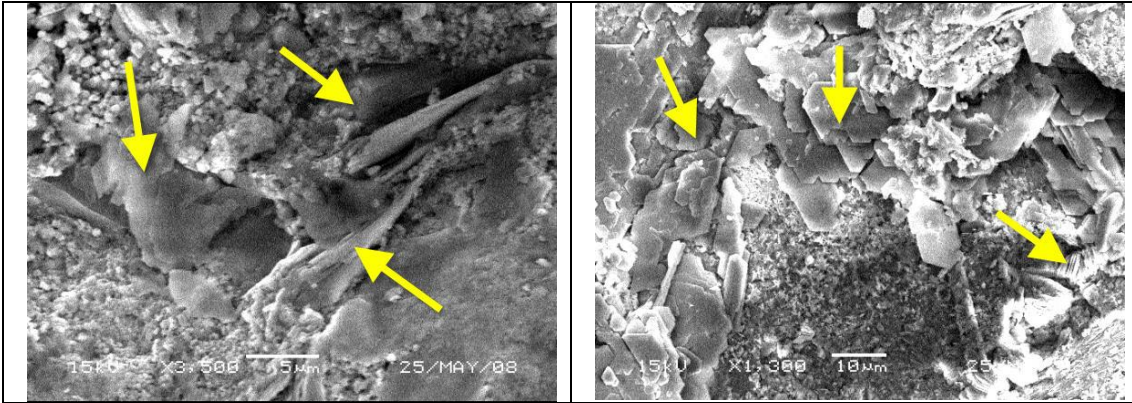
اتضح من خلال الفحص باستخدام المجهر الإلكتروني الماسح وجود نسبة من معادن الطفلة وأكاسيد الحديد كمادة رابطة لحبيبات الكوارتز، التي تعدّ المكون الأساس للحجر الرملي بموقع دادان. كما يتضح من الشكلين (رقم 31-32).

وجود نسبة من معادن الطفلة وأكاسيد الحديد كمادة رابطة لحبيبات الكوارتز

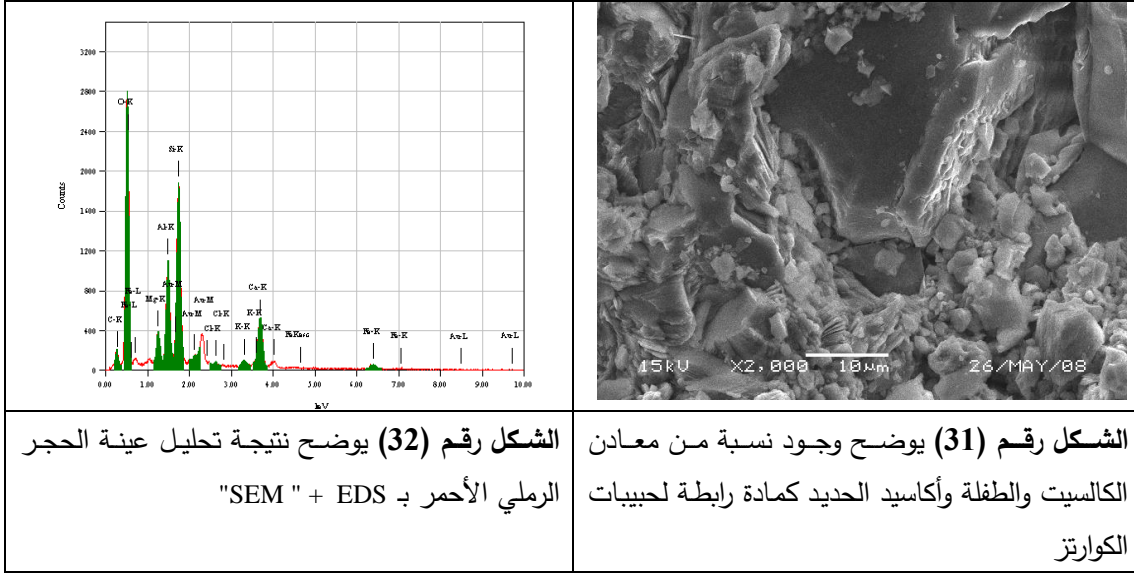
من واقع التحليل بوحدة الـ EDS المزود بها المجهر الإلكتروني الماسح تم التعرف على العناصر المكونة لهذا الحجر وهي كالتالي: سليكا "كوارتز"، وألومنيوم "معادن الطين"، وكالسيوم "كالسيوم"،

وحديد "أكاسيد حديد". كذلك يتضح من الفحص تحت المجهر مكونات المادة الرابطة للكوارتز، وهي: كالسيوم، وطفلة، وأكاسيد حديد. كما يتضح من الشكلين رقم (20-21).

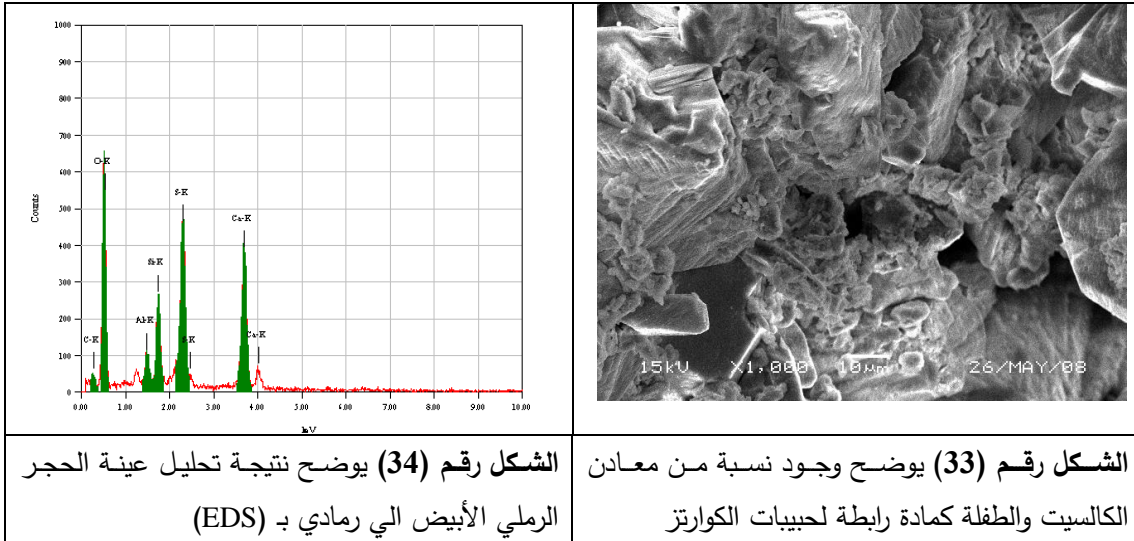
من خلال التحليل بوحدة المجهر الإلكتروني الماسح المزود بوحدة الـ EDS، تم التعرف على العناصر المكونة لهذا الحجر وإرجاعها إلى مكوناتها الأساسية، وهي كالتالي: الكوارتز "المادة الأساسية"، معادن طفلة، كالسيت وشوائب. كما يتضح من الشكلين رقم (33-34).

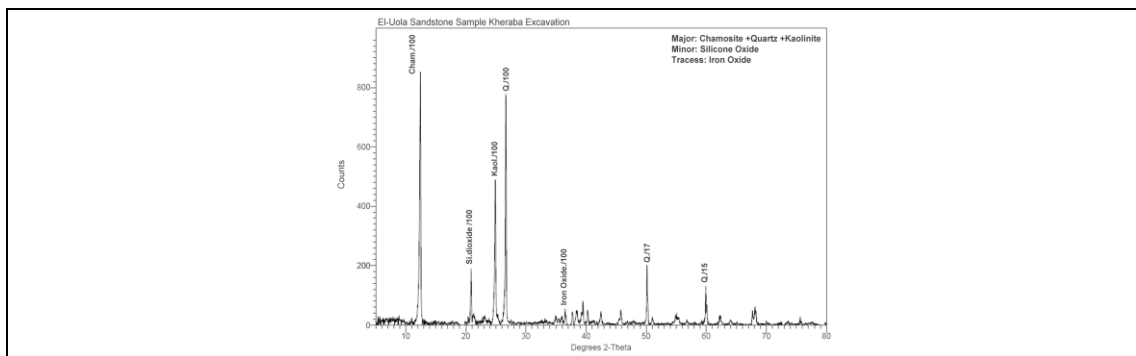
الشكل رقم (35) نتيجة تحليل عينة حجر رملي أصفر بجهاز حيود الأشعة السينية من موقع دادان

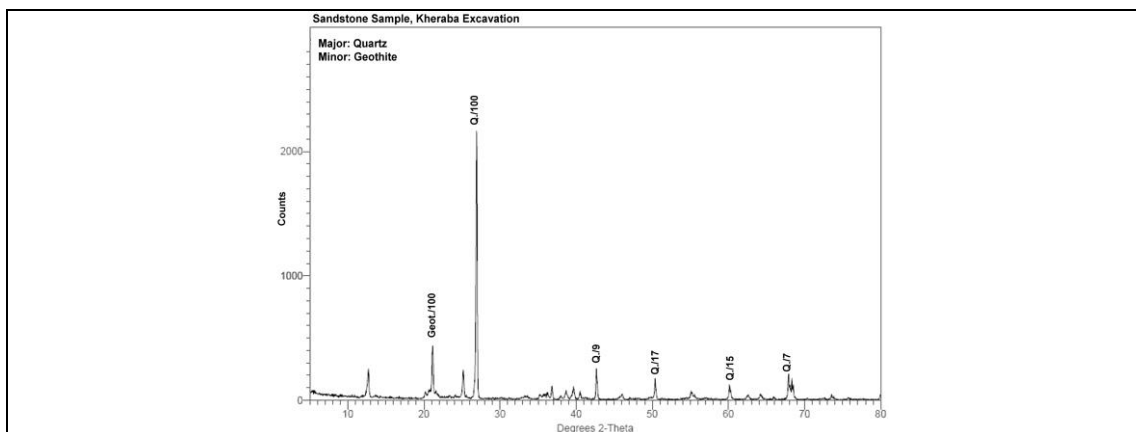
الشكل رقم (36) نتيجة تحليل عينة حجر رملي أحمر بجهاز حيود الأشعة السينية من موقع دادان

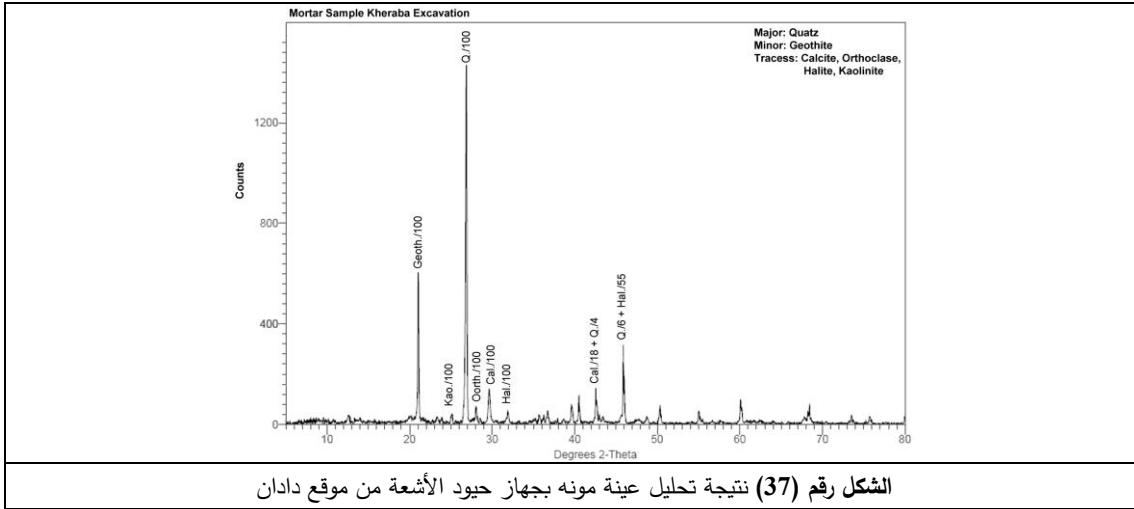
| الجدول رقم (3) نتائج التحليل والفحص بحيود الأشعة السينية لعينة مونة من موقع دادان | | | |
|---|---|---|---|
| 3 | مونه (دادان) | - α -Quartz (SiO ₂) - Goethite (α -FeOOH) - Calcite (CaCO ₃) | لم يتم رصد نسبة مكونات المونة وذلك لاختلاف نسبة |

| مكوناتها من مكان إلى آخر، | - Orthoclase (KAlSi ₃ O ₈) - Halite (NaCl) - Kaolinite (Al ₂ Si ₂ O ₅ (OH) ₄) | | |
