دراسة الحركة والنقل لمدينة ثادق

تصميم الطرق بما يتناسب مع الطاقة الاستيعابية

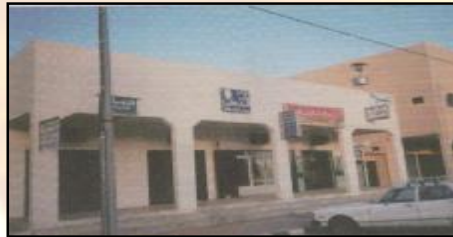
المحللات التجارية على الطريق الرئيسي

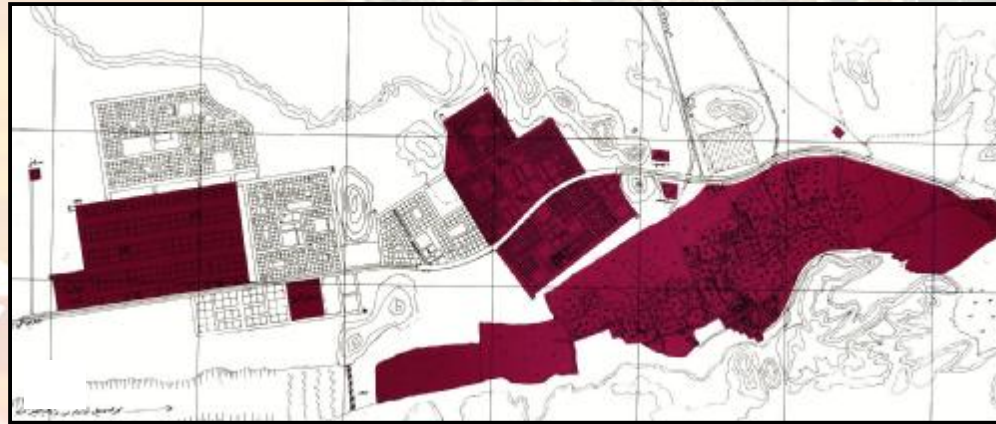
شبكة الكهرباء

المنطقة الشمالية من الموقع المحتوية على المنطقة القديمة و الجديدة و المنطقة الصناعية مغطاة بشكل بشكل كافي ، ولكن في المنطقة الوسطى و جزء من المنطقة الجنوبية لا توجد بها خدمة الكهرباء .

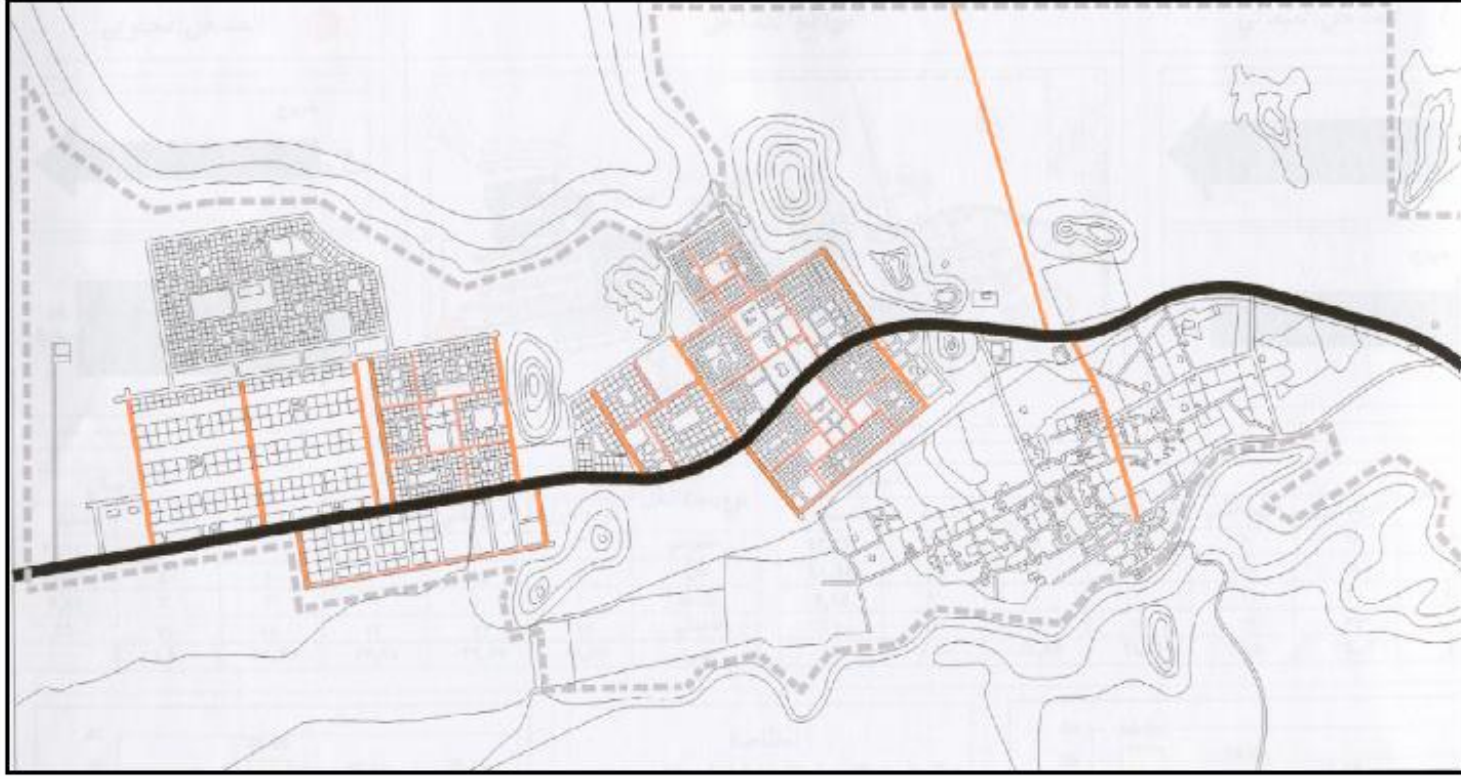
تحليل الحركة والنقل

الخلاصة :
يتكون التدرج في المدينة من ثلاث مستويات ، بالنسبة للرئيسي فيوجد طريق وتصب فيه الطرق التجميعية.

نوع الطريق	اللون
رئيسي	سوداء
تجميعي	برتقالي
محلي	احمر
